Kartoitusraportti:

Päivämäärä: 17.10.2014 *Lisäys 18.11.2014(sivut 2 ja 6)*

Kohde: Köysikuja 8 Päiväkoti Veijari nukkumatila ja Ryhmäkoti Vattuniemi keittiö ja siivouskomero

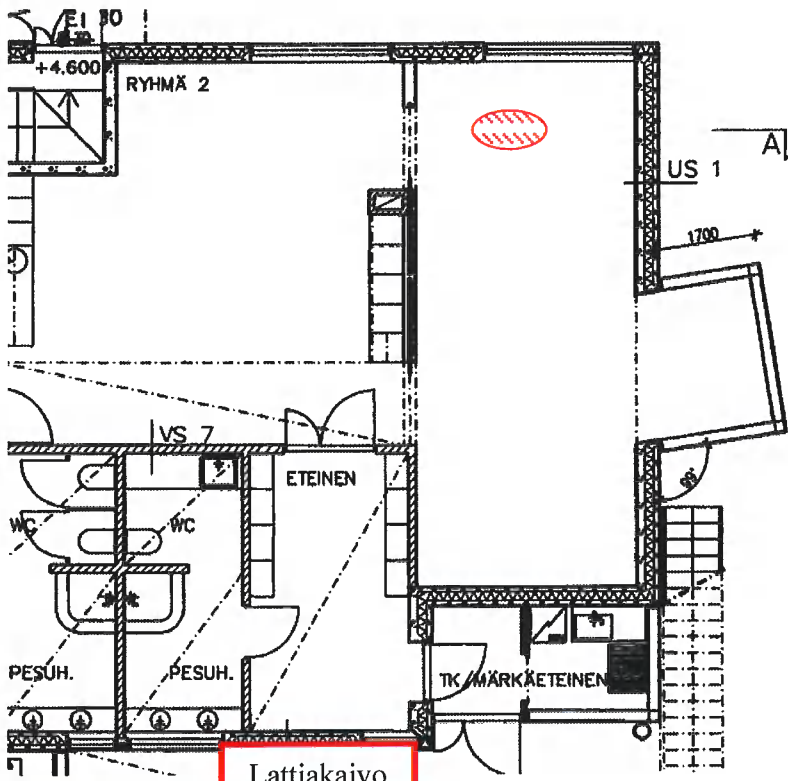
Päiväkodissa havaittiin nukkumatilan katossa akustolevyissä tummentumia kattokoukun kohdalla. Rakenteissa ei havaittu pintakosteudenilmaisimella kohonneita vertailuarvoja. Akustolevyjä ei saa irti ilma purkamatta tukirakennetta.

Päiväkodissa havaittiin kahdessa akustolevyssä vaurioita. Ryhmäkodissa havaittiin muovimaton liittymisen lattiakaivoon olevan puutteellinen sekä kynnyksellä muovimaton irronneen.

Päiväkoti Veijari:
Akustolevyjä on vaurioitunut
nukkumatilassa. Rakenteissa ei
havaittu kohonneita vertailuarvoja.

Päiväkodissa irrotetaan vaurioalueelta ja sen läheisyydestä akustolevyt, vaurioituneet levyt vaihdetaan. Akustolevyn yläpuolella oleva kipsilevykatto avataan vuodon syyn selvittämiseksi ja vaurioalueen laajuuden selvittämiseksi.

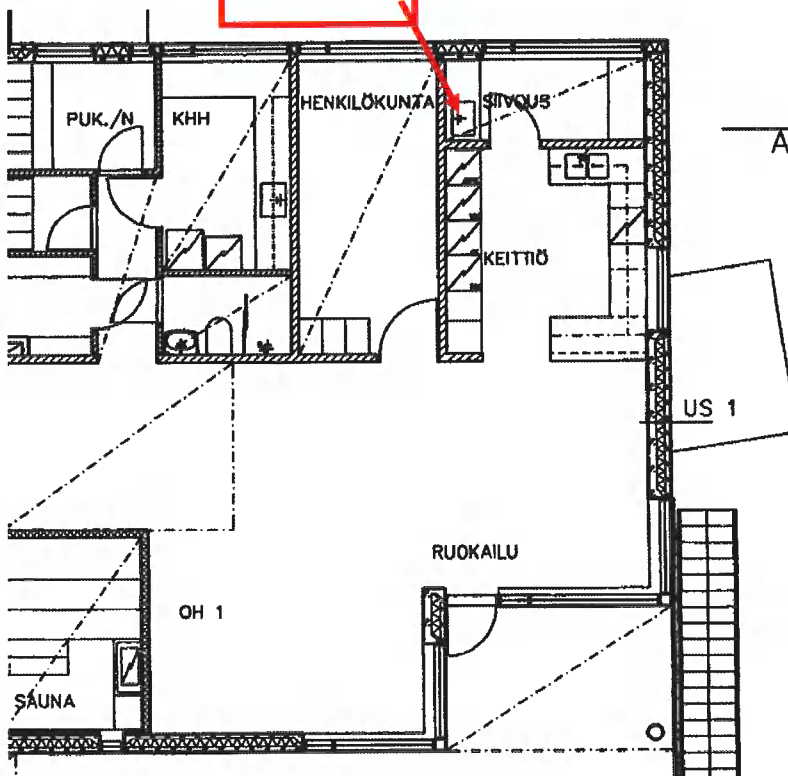
Ryhmäkodissa havaittiin alapuolella olevan vaurioalueen läheisyydessä sijaitsevan siivouskomeron lattiakaivon. Havaintojen ja tilankäyttäjien mukaan lattiakaivo vetää huonosti. Muovimaton liittymisessä lattiakaivoon havaittiin puutteita. Rakenteissa ei havaittu kohonneita vertailuarvoja siivouskomerossa tai siihen liittyvissä tiloissa.

Ryhmäkoti Vattuniemi:
Lattiakaivo sijaitsee
siivousskomerossa. Rakenteissa ei
havaittu kohonneita vertailuarvoja.
Siivousskomeron muovimaton
liittyminen lattiakaivoon on
puutteellinen. Muovimatto on
irronnut kynnykseltä.

Ryhmäkodissa suositellaan siivouskomeron lattiapinnoitteen purkamista.

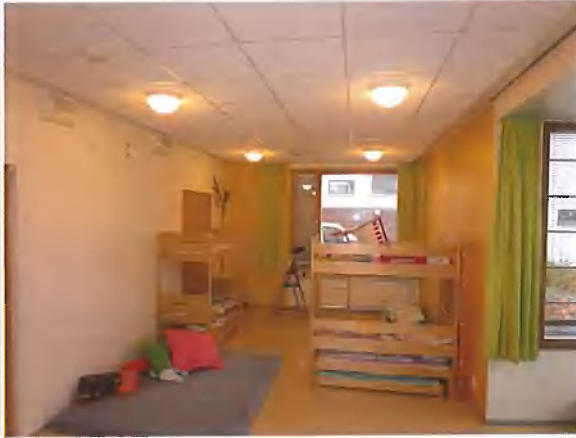
Päiväkoti Veijarin nukkumatilassa katossa akustolevyssä havaittiin valumajälkiä kattokoukun kohdalla

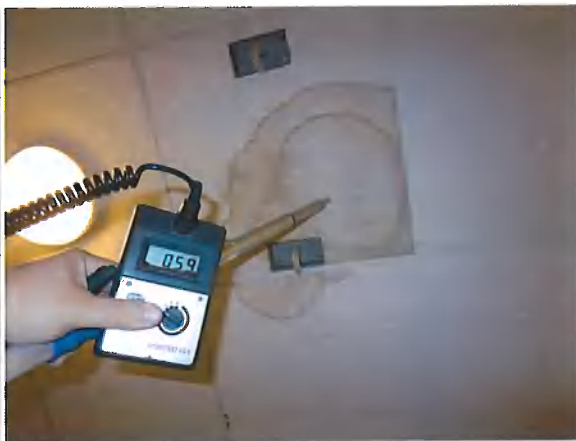
Vauriojälkien kohdalla ei havaittu katossa kohonneita vertailuarvoja.

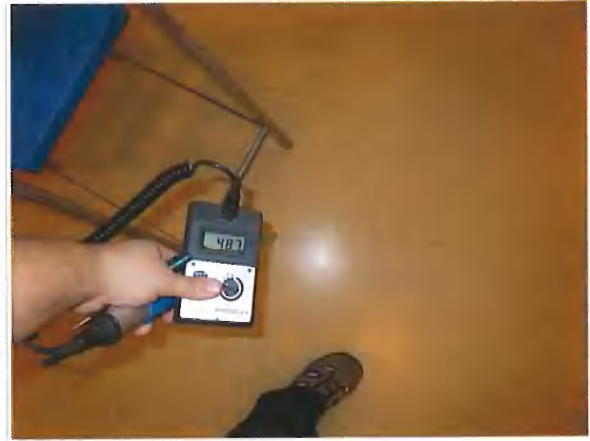
Vauriokohdan alapuolella lattiassa ei havaittu kohonneita vertailuarvoja

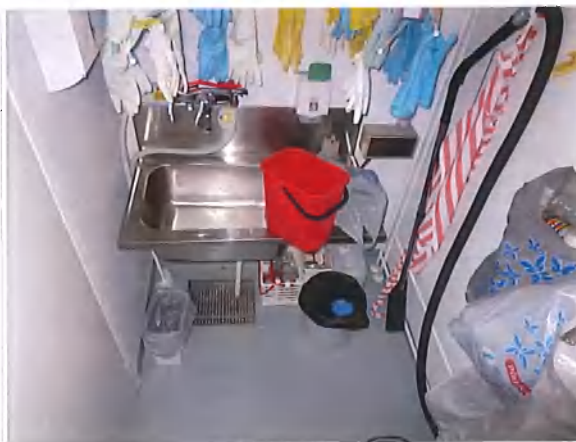
Ryhmäkoti Vattuniemen siivouskomerossa ei havaittu kohonneita vertailuarvoja

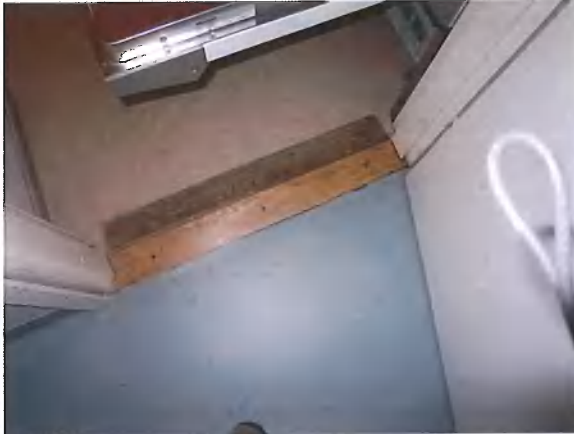
Siivouskomeron muovimatto on irronnut kynnykseltä ja sen liittyminen lattiakaivoon on puutteellinen

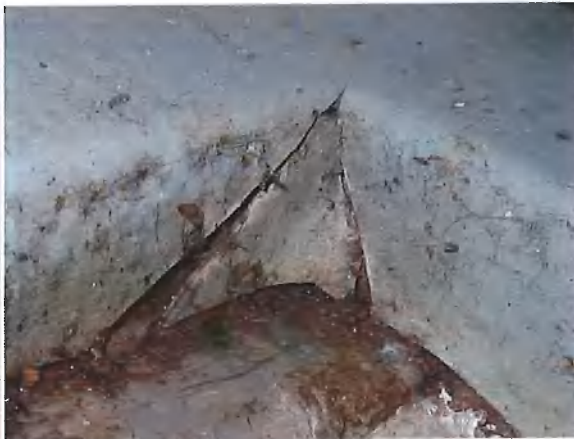
Muovimaton liittymisessä lattiakaivoon havaittiin puutteita

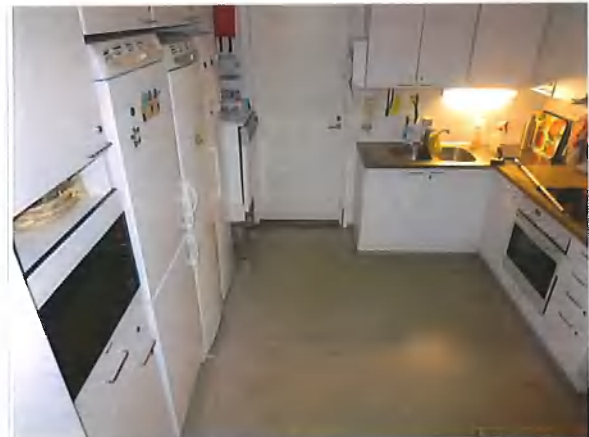
Keittiössä ei havaittu vaurioita

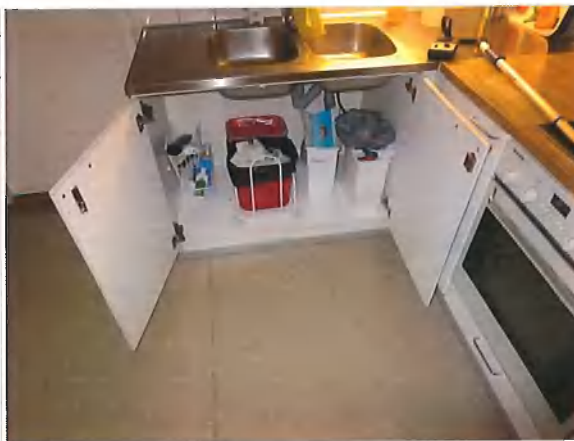
Keittiössä ei havaittu kohonneita vertailuarvoja.

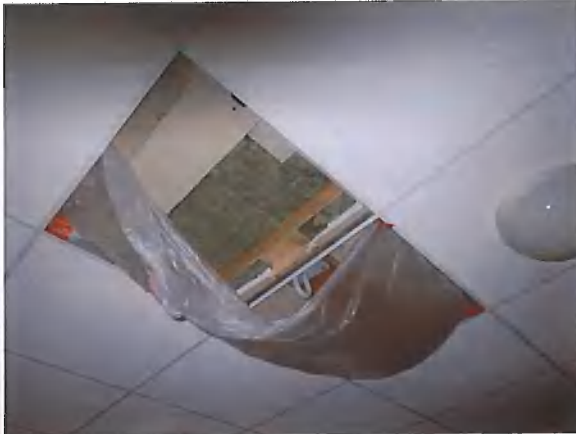
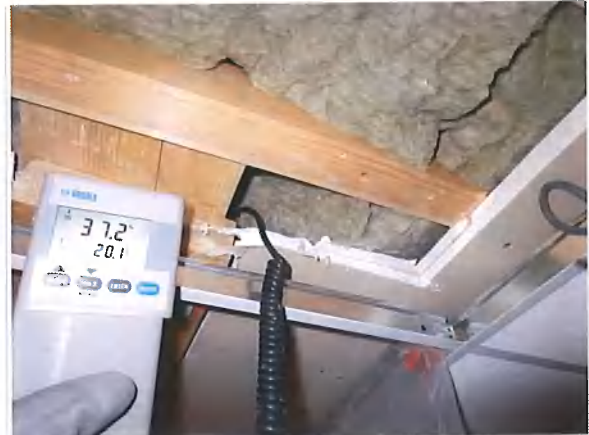
Päiväkodin nukkumatilassa havaittiin katosta vaurioalueelta poistetun akustolevyjä ja avattu sen yläpuolella olevaa välipohjarakenteen kipsilevyä siten että välipohjan eristeet olivat näkyvissä. Kattokoukkujen kannake puissa havaittiin vuotojälkiä. Välipohjan rakenteissa ei havaittu kohonneita kosteus- tai vertailuarvoja.

Päiväkodin nukkumatilassa vaurioalueelta oli poistettu akustolevyjä ja sen yläpuolelta avatun välipohjan kipsilevyjä. Rakenteissa ei havaittu kohonneita vertailu- tai kosteusarvoja.

Päiväkodin nukkumatilan rakenteet voidaan palauttaa ennalleen, päivämäärällä 13.11.2014 tehtyjen havaintojen perusteella.

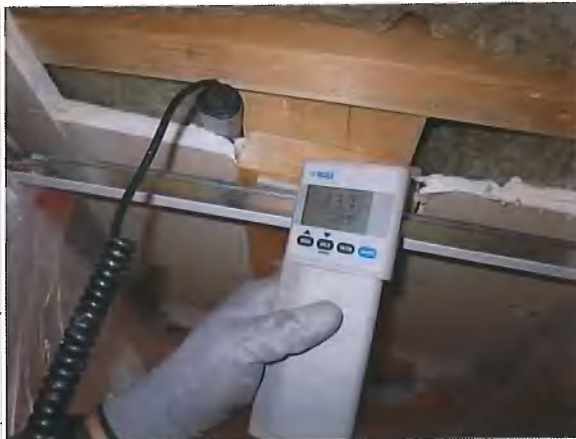
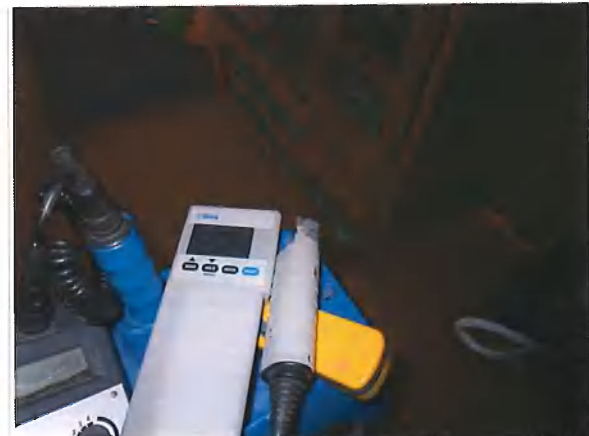
Eristetilasta mitattu kosteusarvot olivat samalla tasolla kuin huoneilman kosteus(34,5RH% / 20,9°C).
