**Tutkimusraportti**

**1/2016**

# HELSINGIN JÄÄHALLI, NORDENSKIÖLDINKATU RAKENNUSTEKNINEN TUTKIMUSRAPORTTI KORJAUSTARPEEN MÄÄ- RITTÄMISEKSI

Viite 1510021048

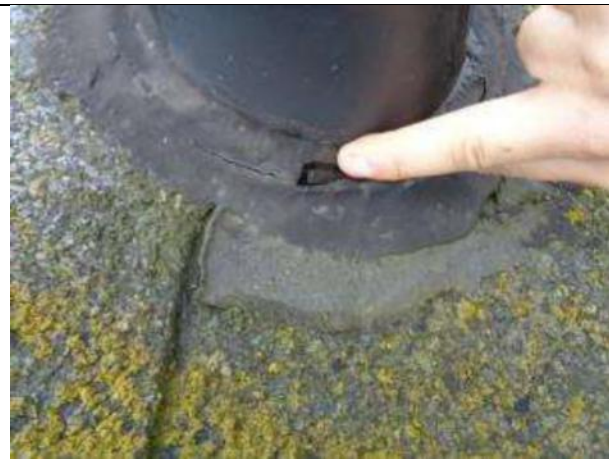
**Kuva 33. Läpivienti vaurioitunut alipainetuulettimen juuressa**

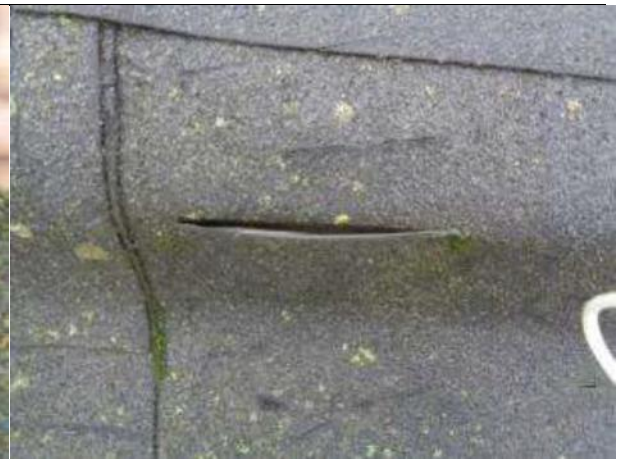
**Kuva 34. Lumenpoistotyön aikana syntyneitä vaurioita**

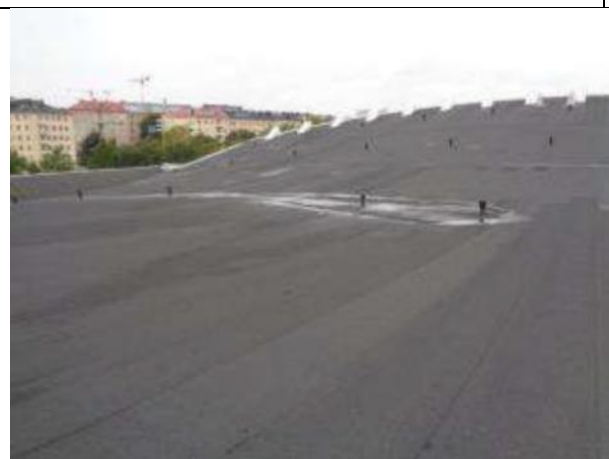
**Kuva 35. Vettä lammikoituu katon keskellä**

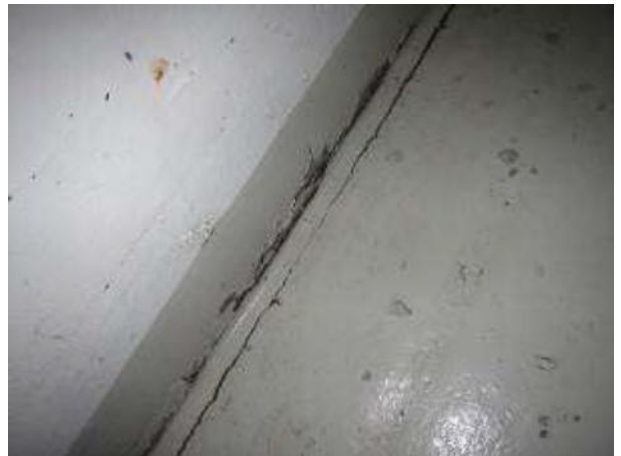
Kuva 6. Tiivistemassa vaurioitunut seinän ja lattian liittymässä

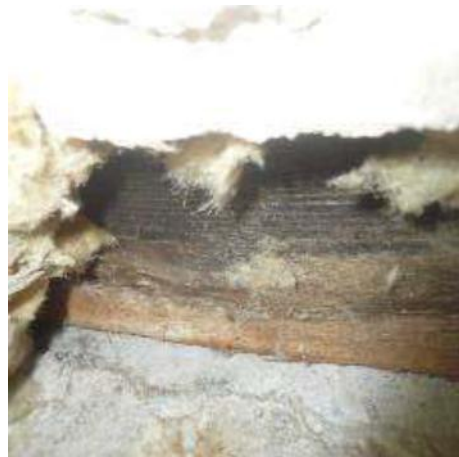
Kuva 46. Eristetilan vaakarimoituksessa on lahovaurioita

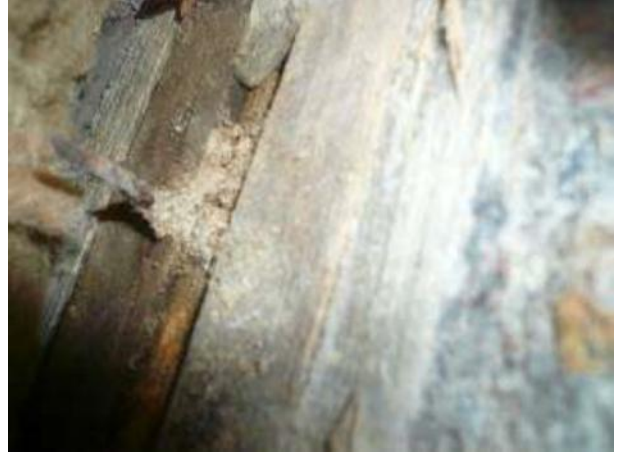
Kuva 51. Eristetilassa vaurioituneita puurakenteita

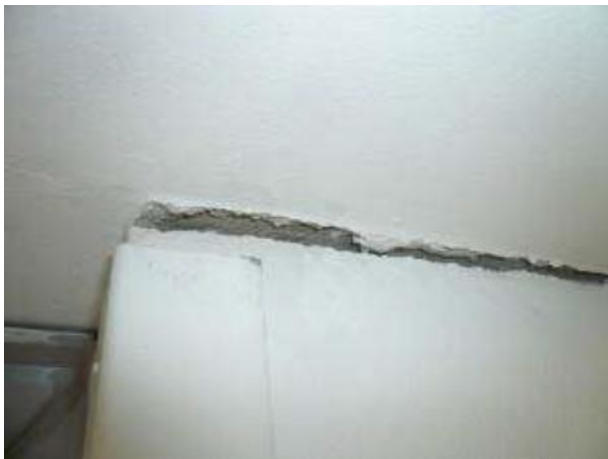
Kuva 52. Muuratun seinän ja betonipalkin liittymä on auennut

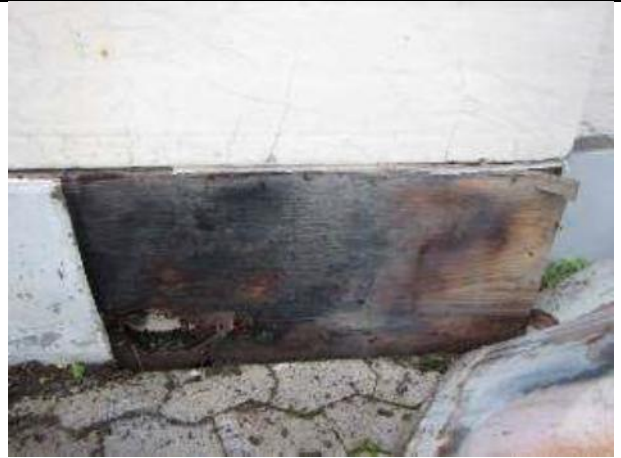
Kuva 59. Sokkelipellin takana palovaurioitunut vanerilevy

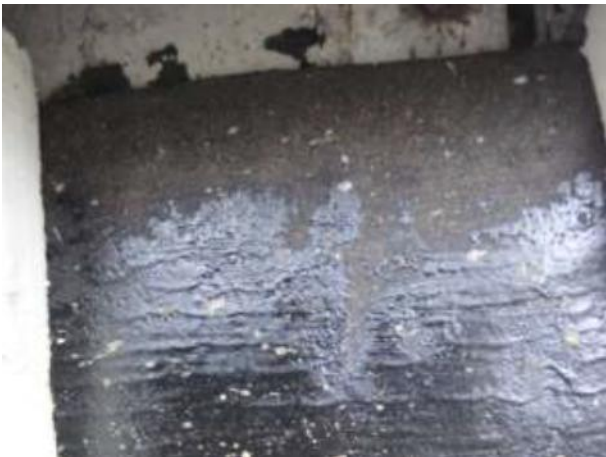
Kuva 58. Käännetyn katon vedeneristeen yläreunan liittymä kantavaan betoniseinään ei ole tiivis

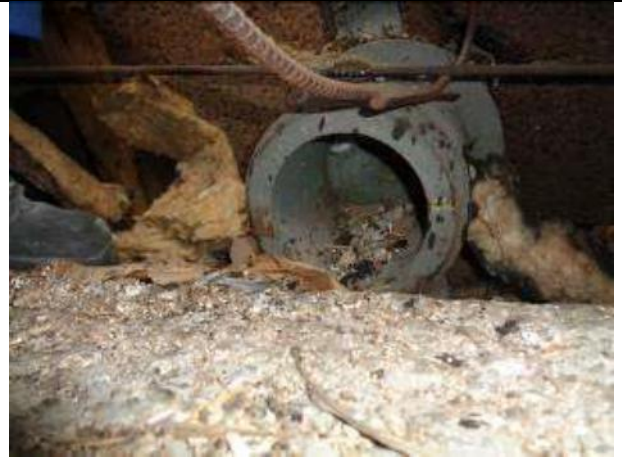
Kuva 85. Yläpohjaa kannattelevan kaapelin ankkurissa lievää korroosiota

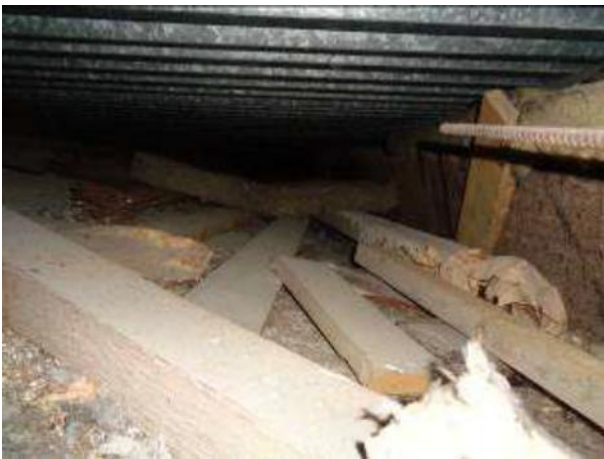
Kuva 86. Yläpohjatilassa rakennusjätettä, oikealla kehät yhteen sitova korkkieristeinen teräsbetonipalkki

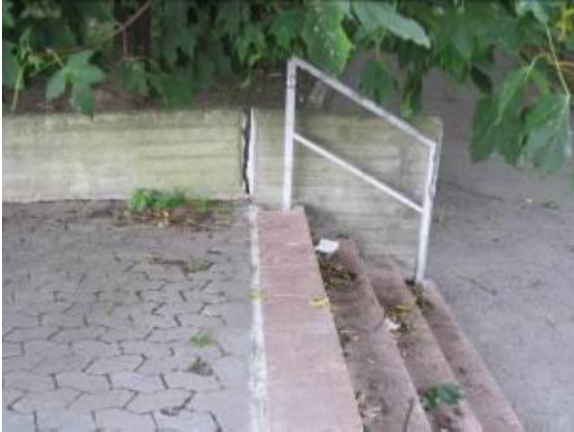
Kuva 1. Portaikko parkkialueelle, vaurio kaide-elementissä.

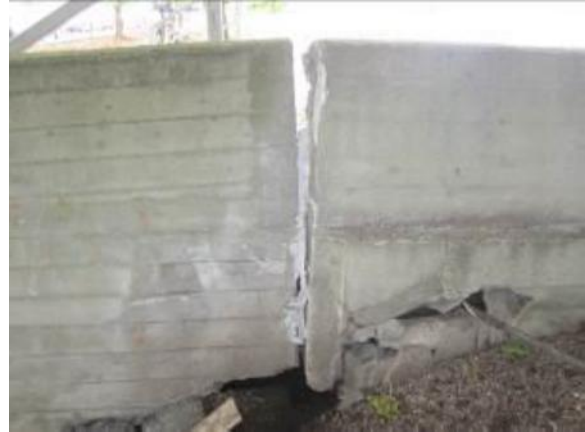
Kuva 2. Vaurion alapuolella täyttömaa valuu pois rakenteen vierestä.

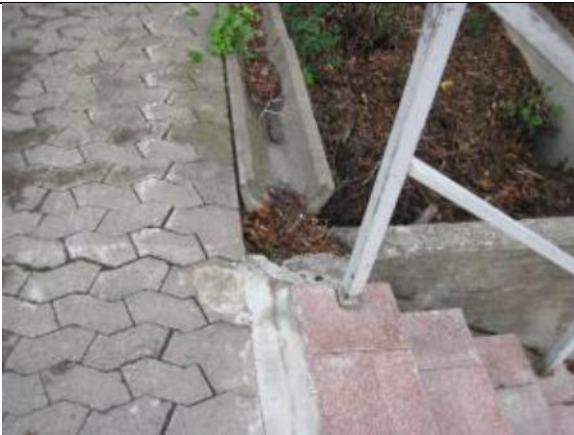
Kuva 3. Sadevedenpoisto harjoitushallin käännetyn katon reunalla on puutteellinen.

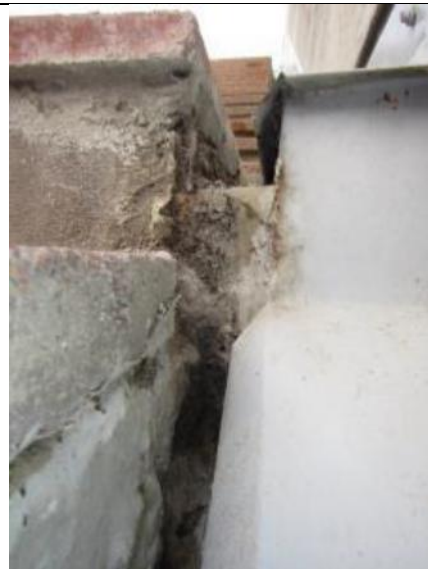
Kuva 6. Portaan ja elementin väliset tiivisteet ovat vaurioituneet.

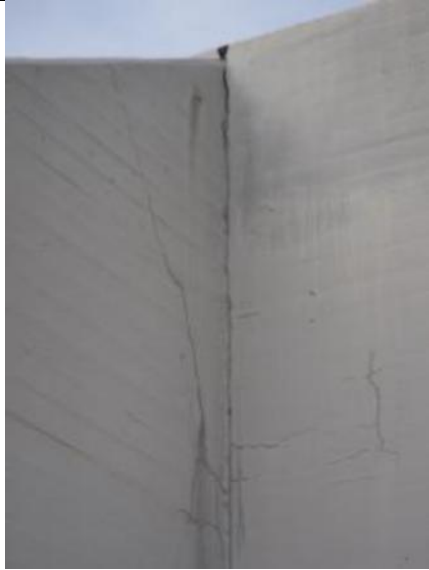
**Kuva 7. Harjoitushallin toimisto-osan portaikon kaideelementit ovat rapautuneet**

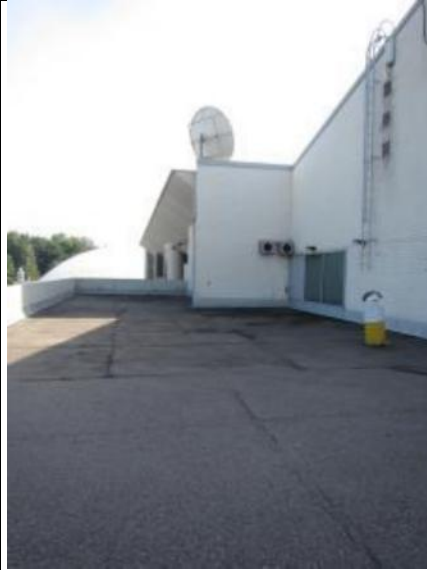
**Kuva 8. Harjoitushallin toimisto-osan yläpohjan asfaltissa halkeamia.**

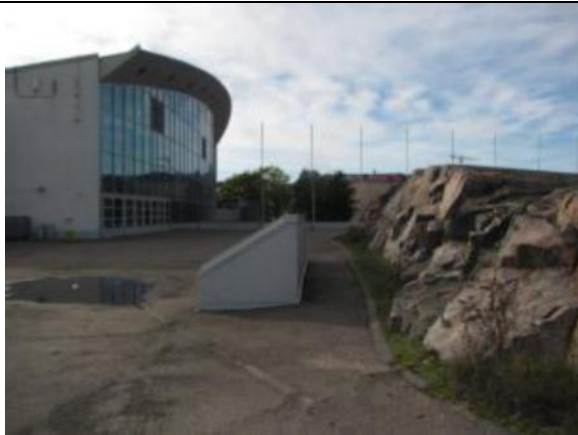
Piha-alueilla kallistukset ovat loivia tai puutteellisia, kaivoihin kohdistuvat valuma-alueet laajoja ja pinnoilla on havaittavissa veden kerääntymistä lätäköiksi. Lätäköityvillä reuna-alueilla sekä rakennusten vierustoilla kasvaa sammalta. Havaintojen mukaan seisova vesi on paikoin vaurioittanut rakenteita.

**Kuva 9. Vesi lammikoituu käännettyyn kattorakenteen päällä.**

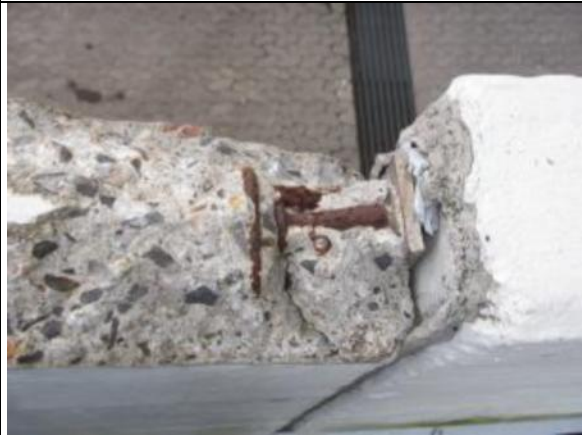
**Kuva 10. Kaide-elementin pakkasrapauma ja terästen vauriota harjoitushallin toimisto-osassa.**

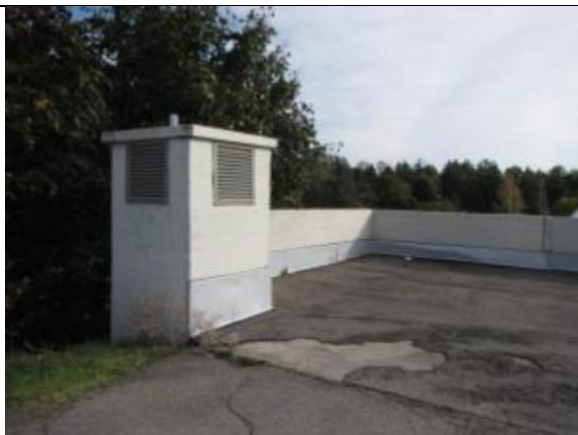
**Kuva 11. Asfaltointi irtoaa alustastaan.**

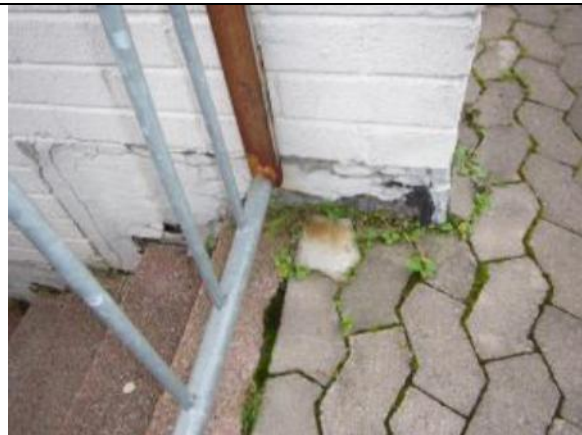
**Kuva 16. Toimistolaajennus B:n ja harjoitushallin välisen portaikon puutteellinen vedenpoisto ja vedeneristys ovat vaurioittaneet rakennuksen ulkoseiniä.**

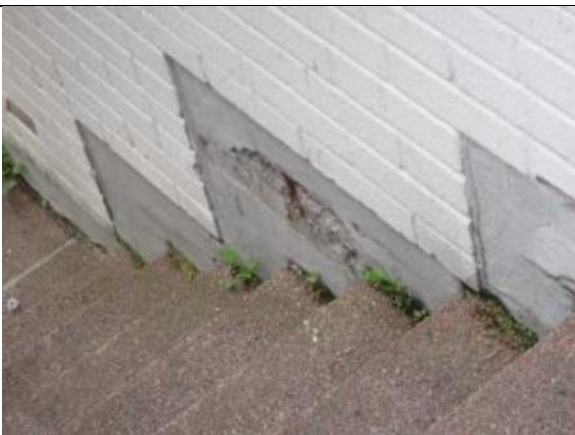
**Kuva 17. Toimistolaajennus B:n portaikon viereisiä ulkoseinän vaurioita.**

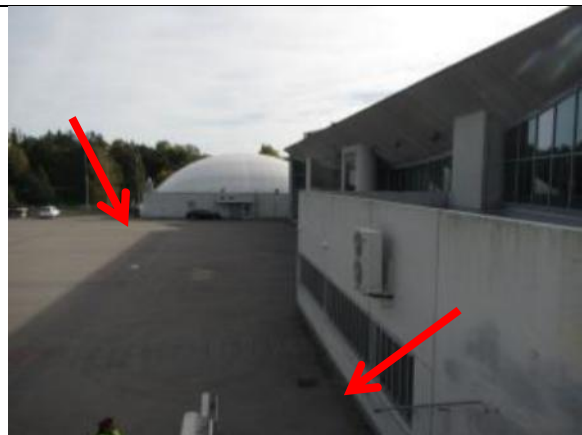
**Kuva 18. Piha-alueen valuma-alueet liian laajoja. Vedenpoistopisteet liian kaukana toisistaan**

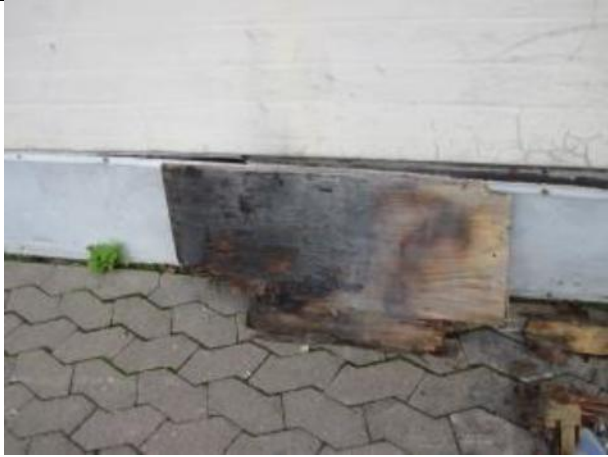
Kuva 19. Harjoitushallin sokkelirakenteesta löydetty palovaurioitunut vaneri.

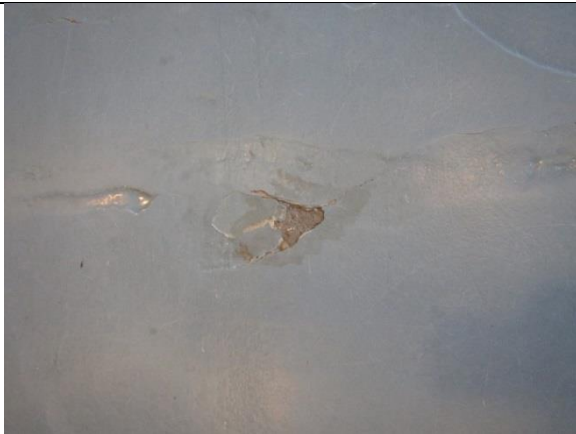
Lisäksi pinnoite sekä pintalaatan työ- ja liikuntasaumamat joutuvat tilojen käyttötavan vuoksi erittäin kovalle mekaaniselle rasitukselle. Alapohjan tämän hetkiset pinnoitteen alla olevat epätasaisuudet johtuvat todennäköisesti juuri aiemmin irronneesta pinnoitteesta. Alempien pinnoitekerrosten vauriot johtuvat liiallisesta kosteudesta, pinnoitekerrosten määrästä ja paikkaustavasta sekä mekaanisesta rasituksesta.

Kuva 20. Vanhan jäähallin yleisöaulan alapohjan pinnoitevaurio

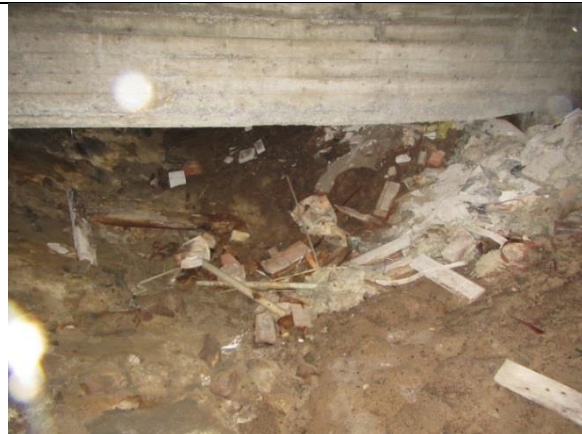
Vanhan jäähallin kaakon puolella tasolla +4,660 alapohja on ryömintätalallinen ja sinne on kulku- luukut. Alapohjassa on vanhaa rakennusjätettä ja muottilaudoitusta, jotka ovat silmin nähden mikrobi-/lahovaurioituneita. Ryömintätilojen ilmanvaihtuvuutta ei tutkittu, mutta aistinvaraisten havaintojen mukaan ryömintätilojen tuuletus ei ole riittävä ja ryömintätiloista voi kulkeutua epäpuhtauksia läpivientien, luukkujen ja rakenneliittymien kautta sisäilmaan.

Kuva 21. Vanhan jäähallin alapohjan ryömintätilassa vanhaa muottilautaa ja rakennusjätettä.

Alapohjien ryömintätiloissa olevat vaurioituneet materiaalit, kuten muottirakenteet ja rakennusjätteet, tulee poistaa. Ryömintätilasta sisätiloihin johtavien läpivientien, liitosten ja luukkujen ilmatiivyyden tulee varmistaa. Vanhan jäähallin liikuntasauvojen orgaaninen materiaali on paikoin vaurioitunut ja tulee poistaa sekä estää ilmavuodot sisätiloihin.

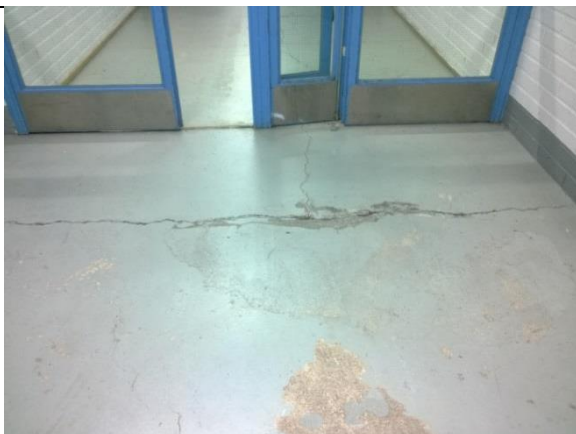
Kuva 22. Liikuntasauman vaurio vanhan jäähallin ja harjoitushallin välissä.

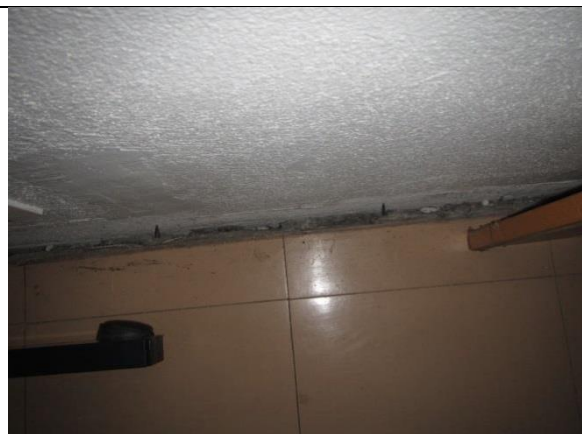
Osassa tiloista alapohjalaatan ja seinän välinen rako mahdollistaa ilmavuodot sisätiloihin sekä tämän myötä maaperästä ja ryömintätiloista tulevan mikrobiperäisen hajun. Vanhan jäähallin lehdistötiloissa aistittava mikrobiperäinen haju on peräisin alapohjan vaurioituneista materiaaleista. Rakenteista ja vaurioituneista materiaaleista ilmavuotojen kautta kulkeutuvat epäpuhtaudet voivat heikentää sisäilman laatua.

Kuva 23. Vanhan jäähallin alapohajn ja väliseinän välissä rako. Tilassa mikrobiperäinen haju.

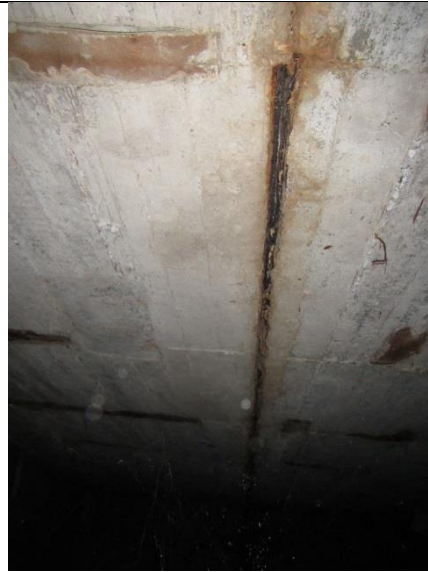
Liikuntasaumasta otetun näytteen perusteella orgaaninen materiaali on jo vaurioitunut alapohjarakenteissa. Epätiivistä liikuntasaumasta on ilmayhteys sisätiloihin ja vaurioituneet materiaalit voivat heikentää sisäilman laatua.

**Kuva 25. Liikuntasauama vanhan jäähallin alapohjan ryömintätilassa, materiaali vaurioitunut.**

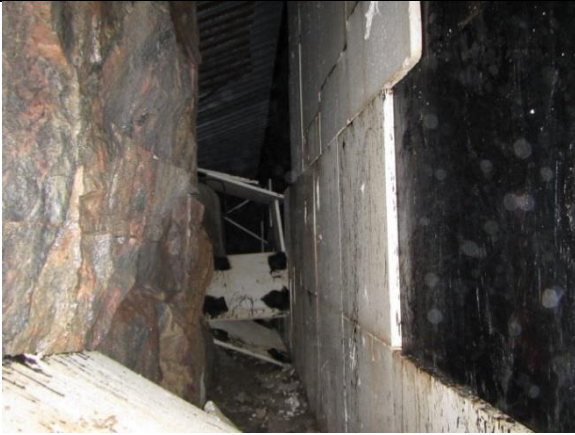
Kuva 26. Harjoitushallin maanvastaisten seinien lämmöneristeet ovat irronneet.

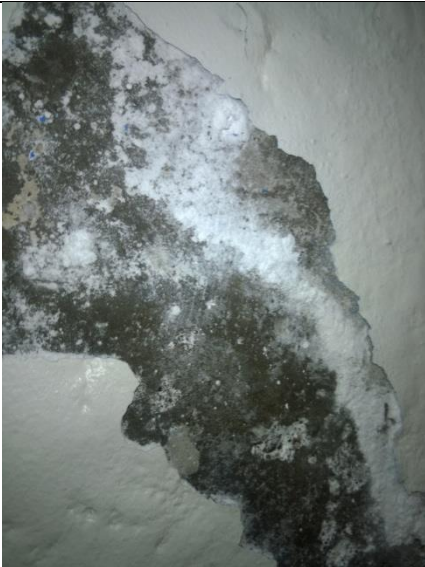
Kuva 28. Harjoitushallin maanvastaisen seinän kosteusvaurioitunutta maalikerrosta.

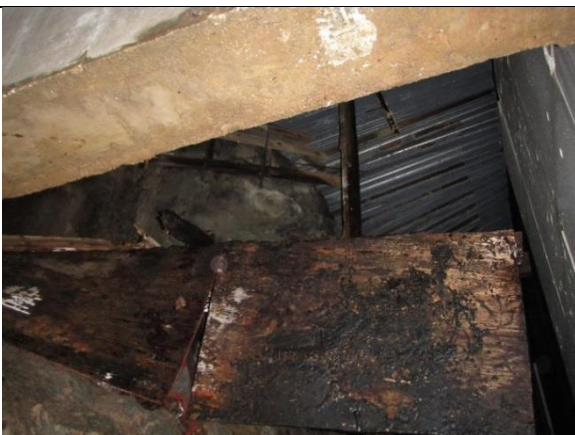
Kuva 30. Harjoitushallin sulkulaattatilassa pahoin vaurioitunutta rakennusjätettä ja muottilautaa.

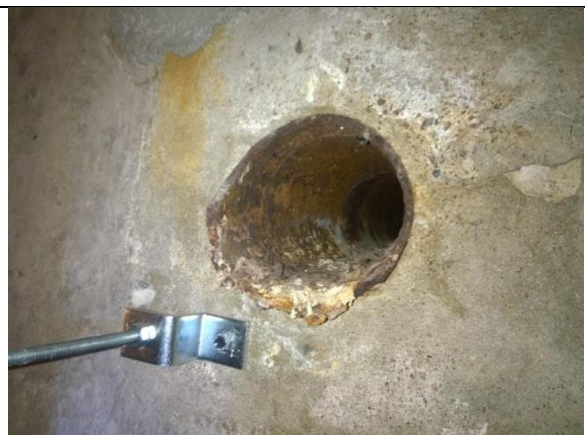
Kuva 31. Vanhan jäähallin putkitunnelissa tulppaamaton vanha viemäri.

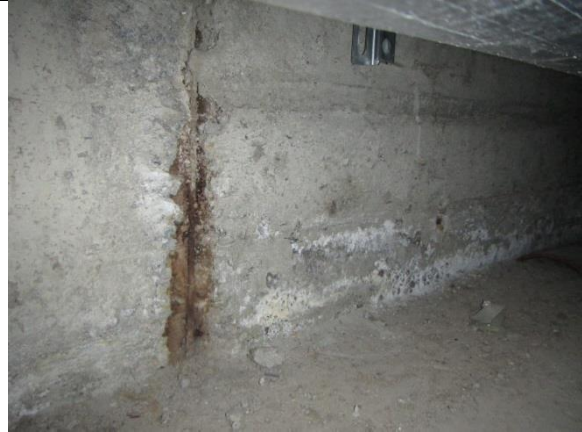
Kuva 33. Kosteuden aiheuttamaa vauriota putkitunnelin lii-  
kuntasaumassa.

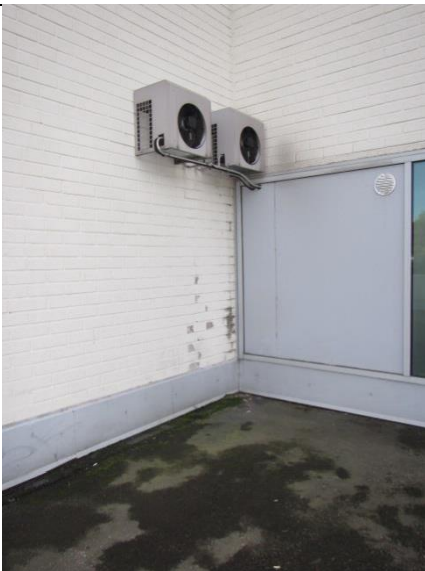
Kuva 34. Vanhan jäähallin tiilijulkisivun vaurio.

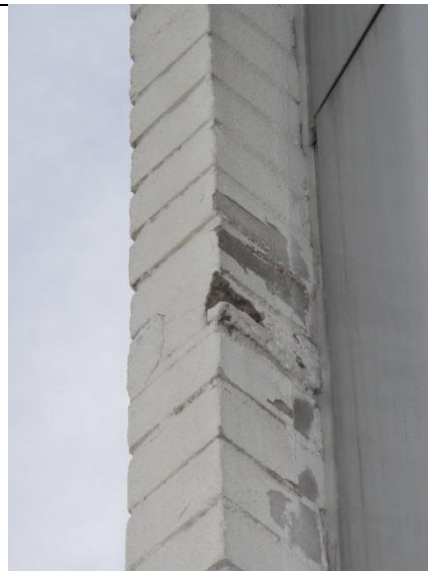
Kuva 35. Vanhan jäähallin tiilijulkisivun vaurio.

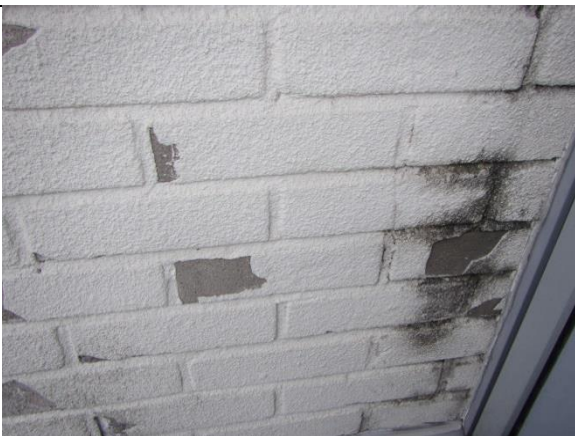
Kuva 36. Rappaus irtoaa tiilipinnasta vanhan jäähallin julkisi-  
vulla.

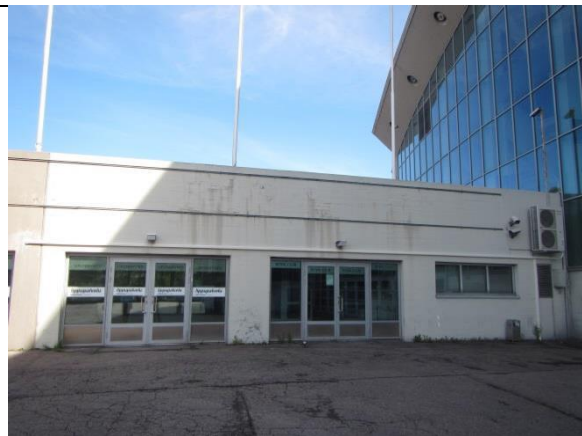
Kuva 37. Käännetyn katon vedenpoiston puutteet aiheuttavat  
vaurioita alapuolisiin seinärakenteisiin toimistolaajennus  
A:ssa.

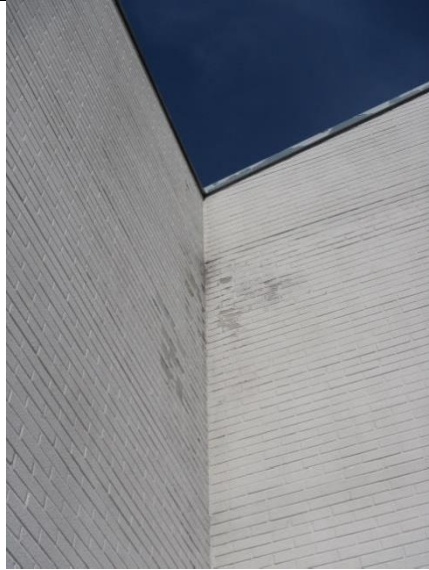
Kuva 38. Vaurioita vanhan jäähallin korkeassa tiiliseinässä.

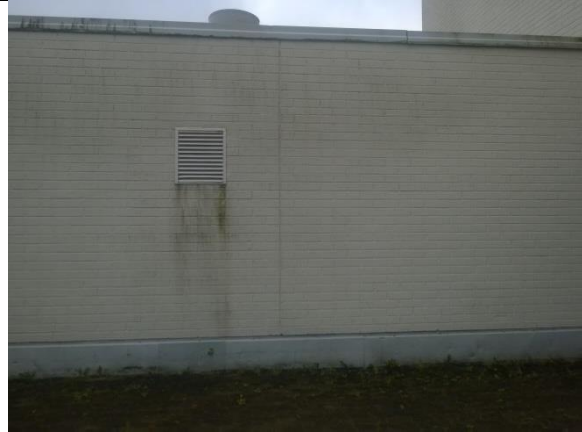
Kuva 39. Toimistolaajennus B:n tiiliseinän eristeessä havaittu mikrobivaurio.

Toimistolaajennuksen B korjaukseksi suositellaan ulkopuolisen muurauksen purkamista ja vaurioituneen lämmöneristeen sekä tiiliverhouksen korvaamista uudella. Lämmöneristeen purkamisen yhteydessä sisäpuolisen tiilimuurauksen ilmatiiveyttä parannetaan.

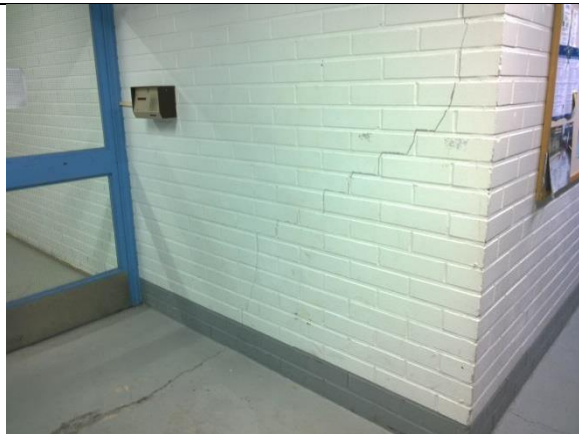
Kuva 40. Vanhan jäähallin ja harjoitushallin liikuntasauaman kohdalla halkeama väliseinässä.

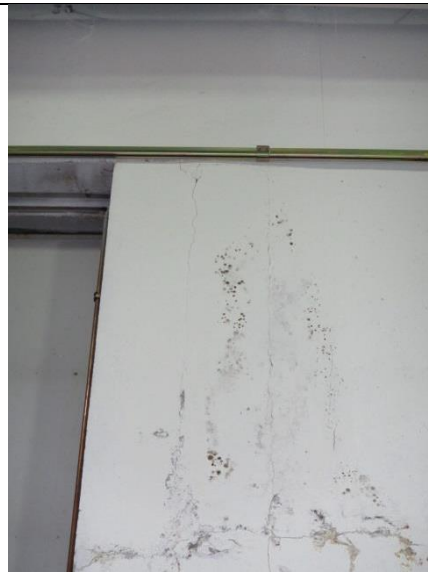
Kuva 41. Harjoitushallin väliseinän kosteusvaurioitunutta maalikerrosta toimistolaajennus B:n puolella.

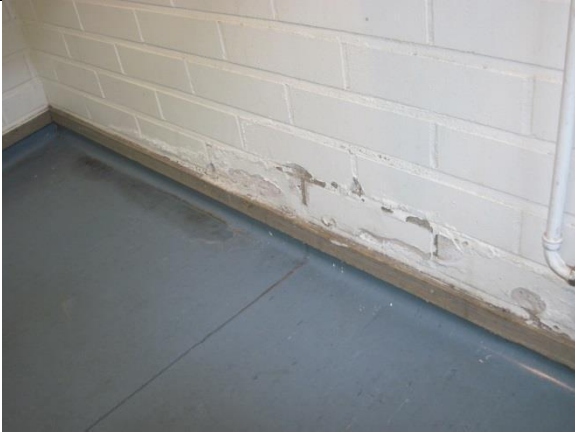
Kuva 42. Kosteusvaurio harjoitushallin WC:n väliseinän alaosassa.

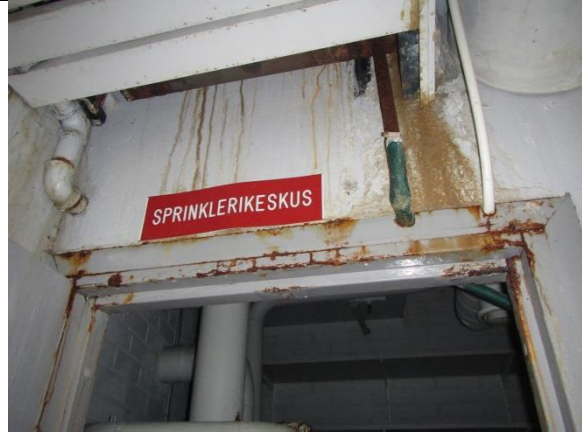
Kuva 43. Harjoitushallin ja vanhan jäähallin rajalla sijaitsevassa sprinklerikeskuksessa yläpuolinen vesivuoto liikuntasaumasta.

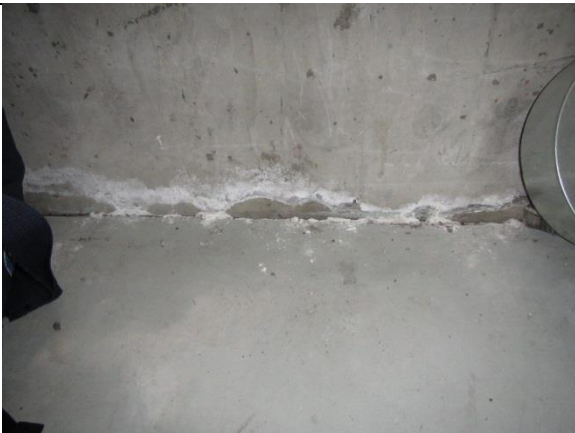
Kuva 44. Kosteusvauriojälkiä väliseinän ja alapohjan liitoksessa harjoitushallin pohjakerroksessa.

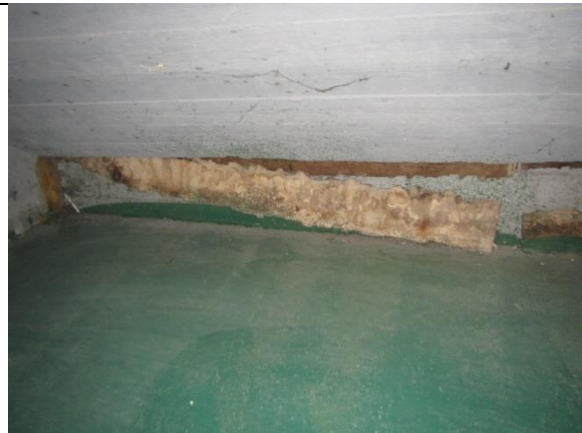
Kuva 45. Portaikon alla liikuntasaumassa vaurioitunutta kova-levyä vanhan jäähallin yleisöaulan varastotilassa.

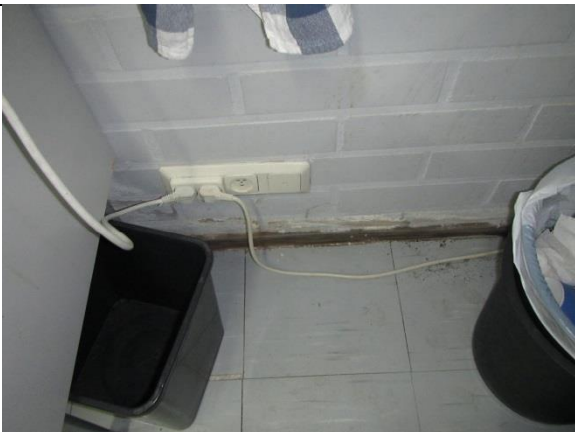
Kuva 46. Harjoitushallin väliseinän alaosassa kosteusvauriojälkiä. Seinän takana vanhan jäähallin ja harjoitushallin välinen liikuntasäuma.

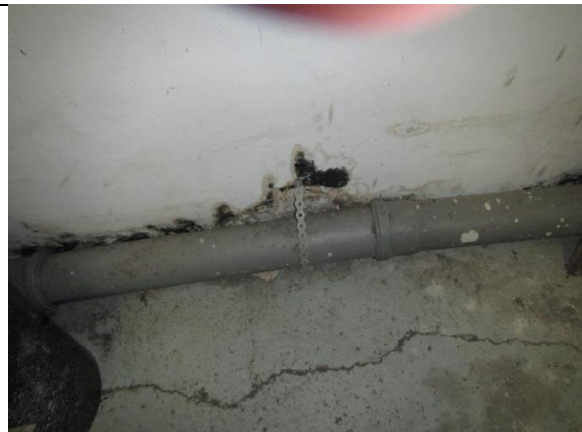
Kuva 47. Vanhassa jäähallissa kosteusvauriojälkiä väliseinän ja alapohjan liitoksessa.

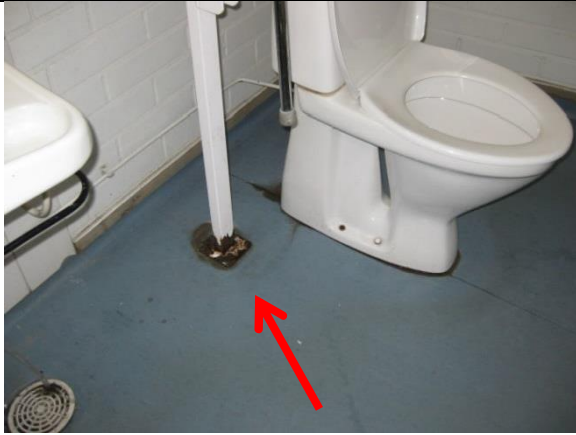
Kuva 48. Harjoitushallin WC-tilan välipohja kastuu liikuntasaunan vuodon vuoksi.

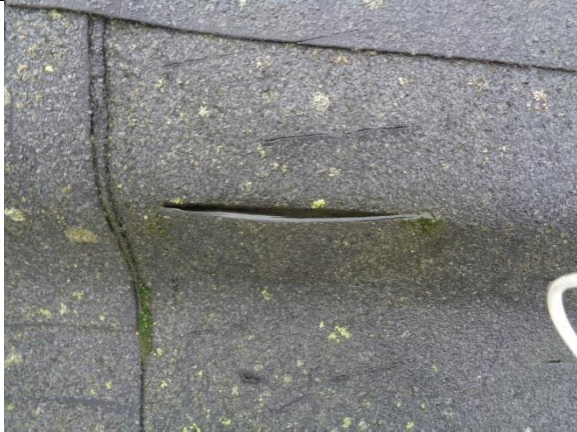
**Kuva 54. Vesikatteessa lumen poistosta syntynyt vaurio.**

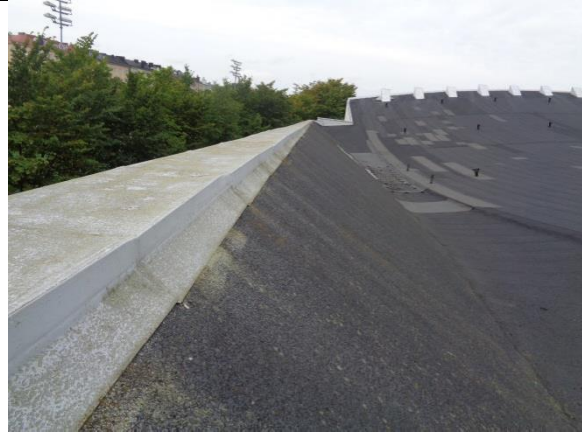
**Kuva 55. Rästäiden pellitysten kaatosuunta on paikoin ulospäin**

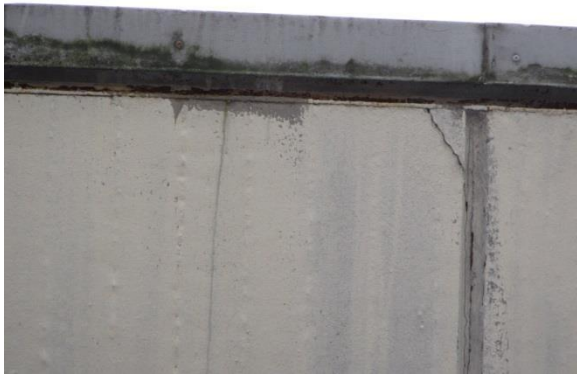
**Kuva 56. Rästään vaurioita vanhassa jäähallissa.**

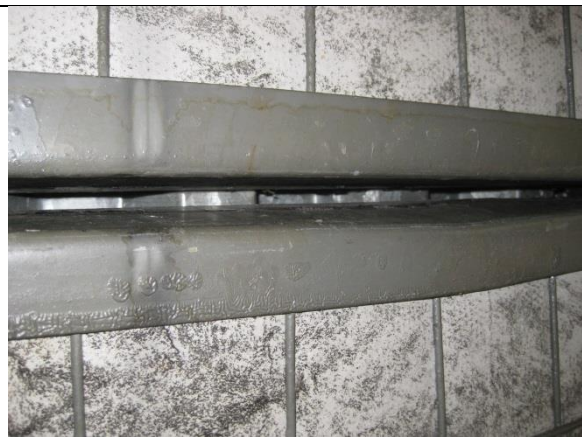
**Kuva 57. Vanhan jäähallin yläpohjan teräskasettien väleissä ei ole enää saumausta.**

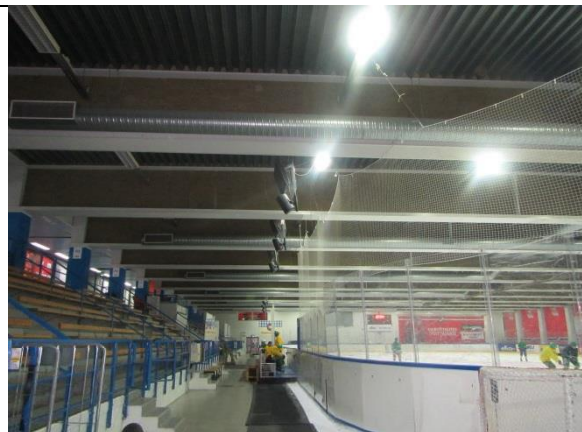
**Kuva 59. Harjoitushallin yläpohjan teräspalkkien palonsuojaeristeessä havaittiin kosteusvaurioon viittaavaa mikrobikasvustoa.**

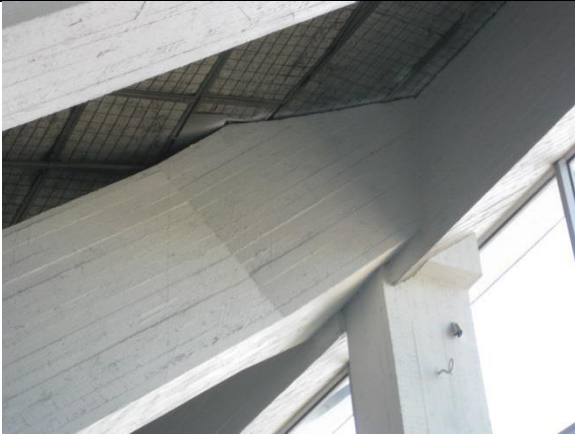
Kuva 60. Vanhan jäähallin runkorakenteet ovat hyväkuntoiset.

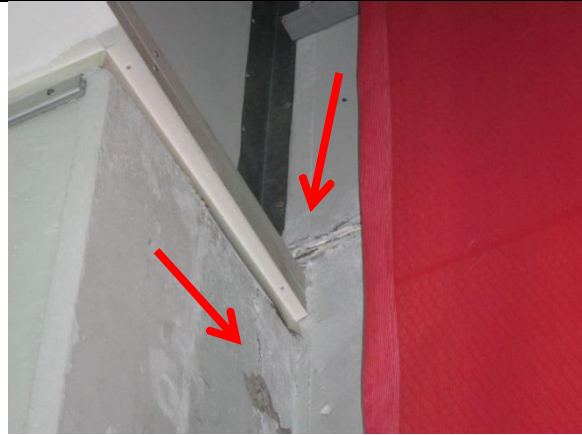
Kuva 61. Harjoitushallin pilasterin ja maanvastaisen seinäliitoksessa halkeamia.

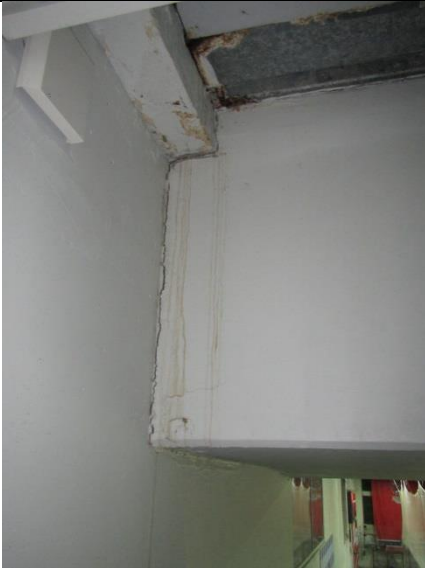
Kuva 62. Harjoitushallin palkin ja väliseinän liittymässä vesivuotojälkiä.
