Kartoitusraportti:

Päivämäärä: 17.10.2014 *Lisäys 18.11.2014(sivut 2 ja 6)*

Kohde: Köysikuja 8 Päiväkoti Veijari nukkumatila ja Ryhmäkoti Vattuniemi keittiö ja siivouskomero

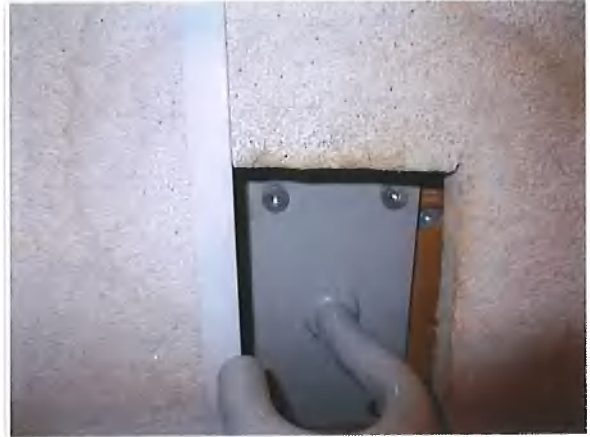
Päiväkoti Veijarin nukkumatilassa katossa akustolevyssä havaittiin valumajälkiä kattokoukun kohdalla

Päiväkodissa irrotetaan vaurioalueelta ja sen läheisyydestä akustolevyt, vaurioituneet levyt vaihdetaan. Akustolevyn yläpuolella oleva kipsilevykatto avataan vuodon syyn selvittämiseksi ja vaurioalueen laajuuden selvittämiseksi.

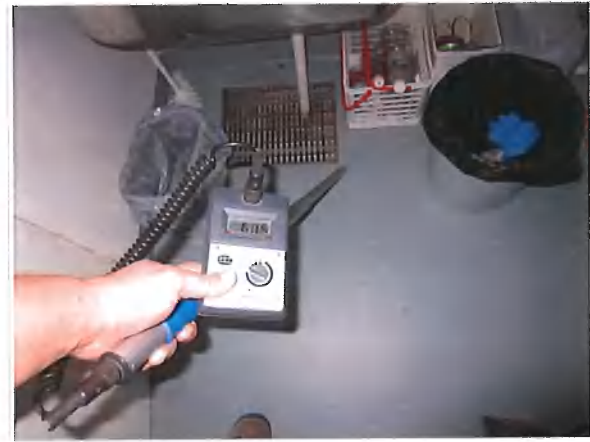
Ryhmäkoti Vattuniemen siivouskomerossa ei havaittu kohonneita vertailuarvoja

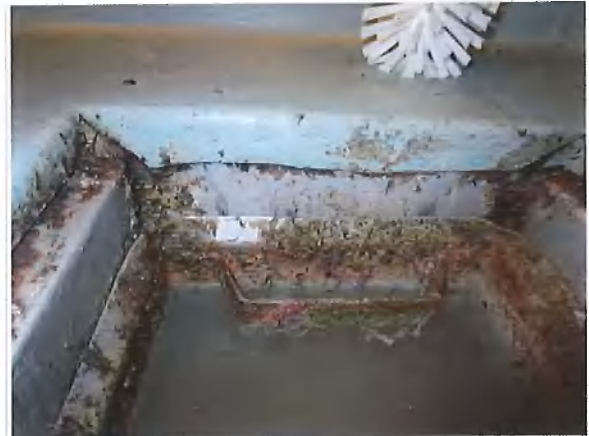
Siivouskomeron muovimatto on irronnut kynnykseltä ja sen liittyminen lattiakaivoon on puutteellinen

Ryhmäkodissa suositellaan siivouskomeron lattiapinnoitteen purkamista.

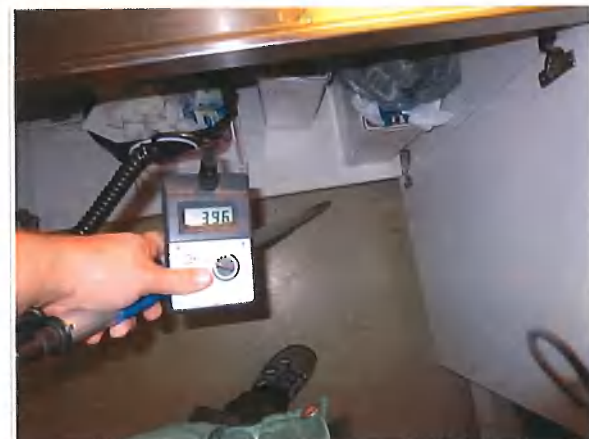
Keittiössä ei havaittu kohonneita vertailuarvoja.
