**Tutkimusraportti**

**1/2016**

# HELSINGIN JÄÄHALLI, NORDENSKIÖLDINKATU RAKENNUSTEKNINEN TUTKIMUSRAPORTTI KORJAUSTARPEEN MÄÄ- RITTÄMISEKSI

Viite 1510021048

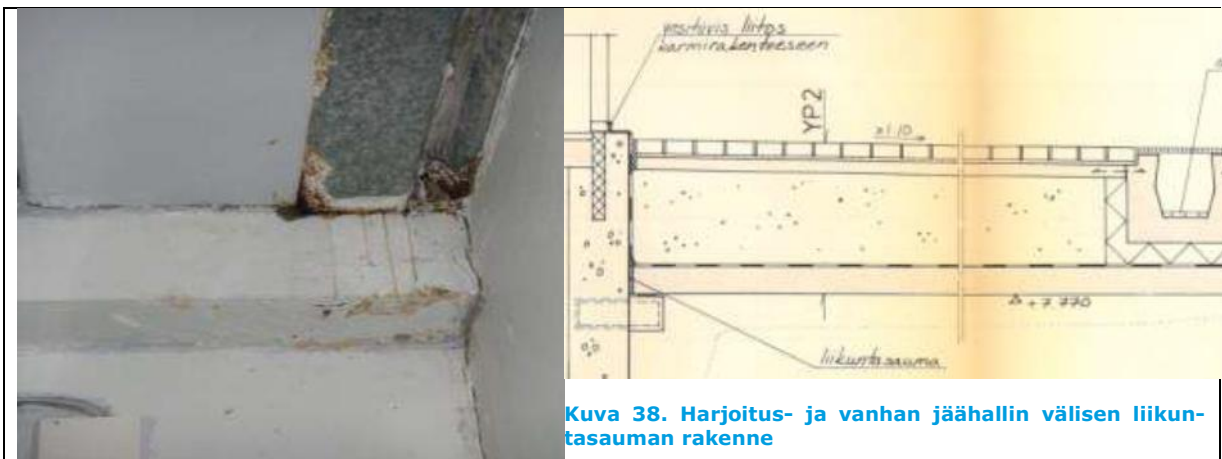
**Kuva 37. Harjoitushallin ja vanhan jäähallin välisessä liikuntasaumassa vuoto**

**Kuva 38. Harjoitus- ja vanhan jäähallin välisen liikuntasauvan rakenne**

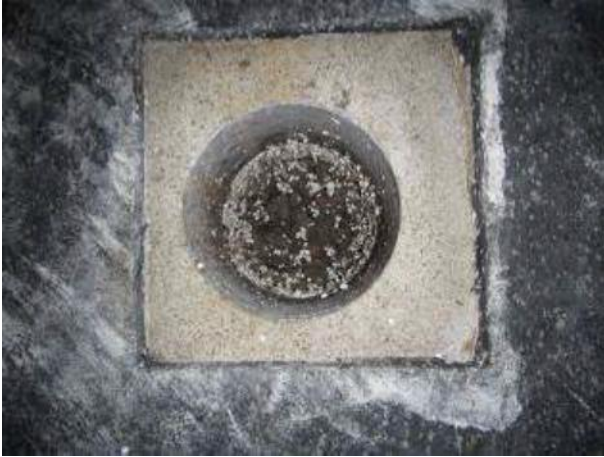
Kuva 1. Rakenneavaus AP1 huonetilan keskialueelle

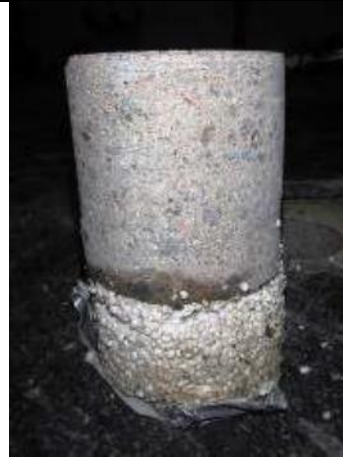
Kuva 2. Alapohjan rakennekerrokset, betonissa ja EPS:ssä havaittiin kosteutta

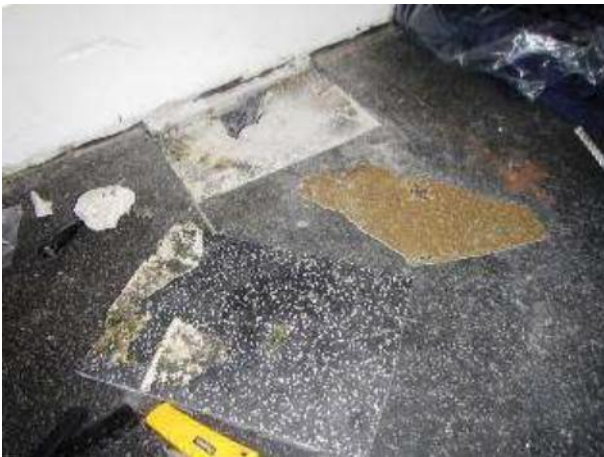
Kuva 3. Rakenneavaus AP1 putkikanavan vastaisen seinän viereltä

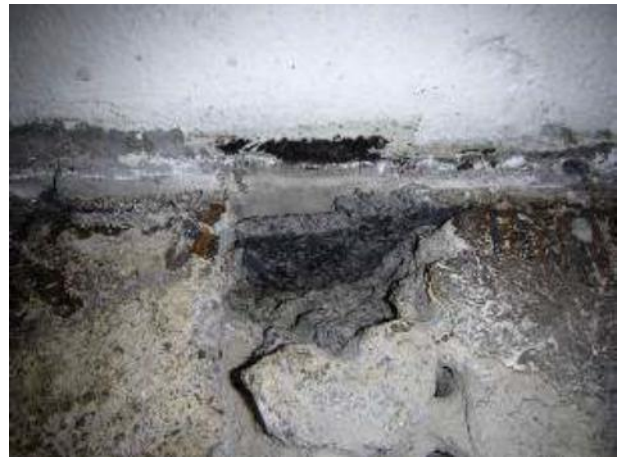
Kuva 4. Solumuovi irrotuskaistana seinän ja alapohjan liittymässä

- Seinän ja alapohjavalun välissä oli irrotuskaistana umpisolumuovi (h = 120 mm).
- Seinän ja lattian liittymässä oli elastinen tiivistemassa (leveys 15 mm), joka havaintojen mukaan oli haljennut.
- Avauskohdassa ei havaittu poikkeavaa hajua.

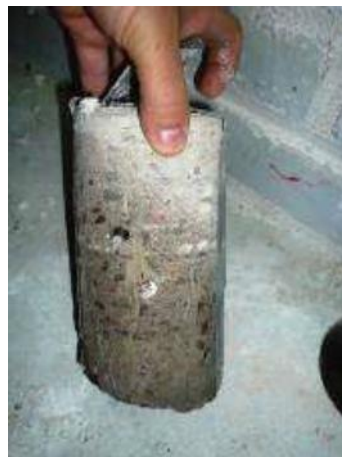
- Alapohjalaatan alapinta oli havaintojen mukaan kostea noin 70 – 80 mm matkalta alapohjan täyttökerroksesta ylöspäin.

Kuva 10. Alapohjalaatta on märkä alareunasta noin 80 mm ylöspäin

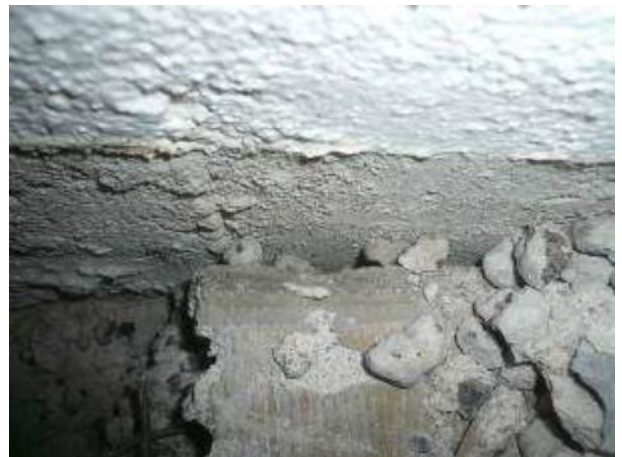
- Lattialaattojen kiinnityksessä käytetyn liiman alla oli jäänteitä tummasta, todennäköisesti vanhasta liimasta.
- Lattianpäällysteestä ei otettu asbestinäytettä. Lattianpäällyste on mahdollisesti asbestivinyylilaatta.
- Lattianrajat ovat tiivistämättä, joten seinien ja alapohjan liittymästä on ilmayhteys huonetilaan. Huonetilassa aistittiin mikrobiperäistä hajua.

Kuva 14. Seinän ja lattian liittymä ei ole tiivis

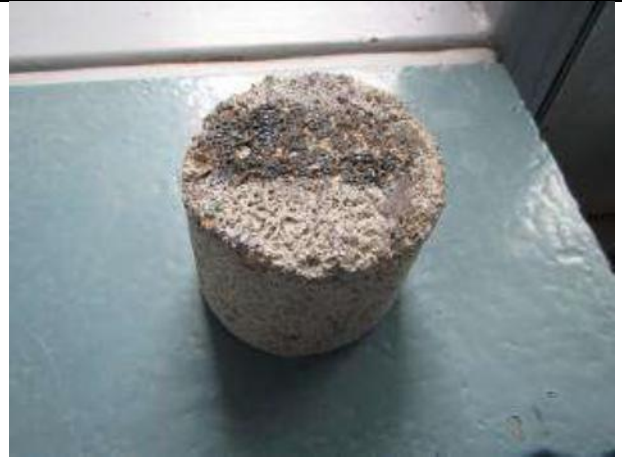
Kuva 16. Bitumisively pintabetonilaatan alapinnassa

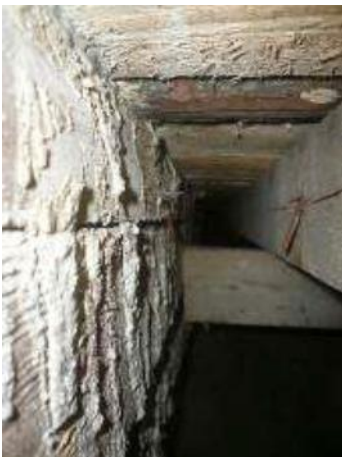
Kuva 17. Laatan alapuolinen tyhjä tila

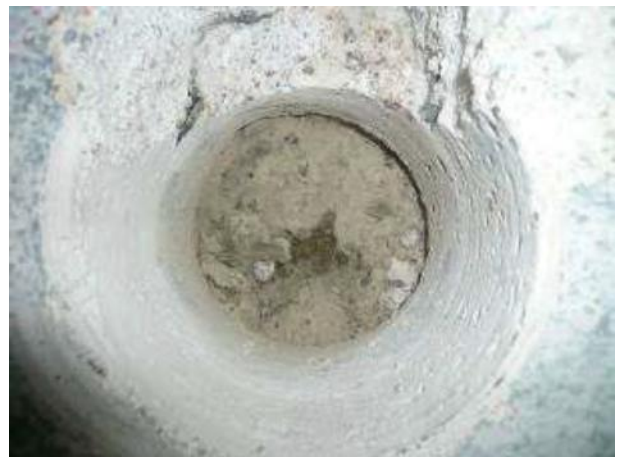
Kuva 19. Maaperä avauksen alapuolella kuivaa

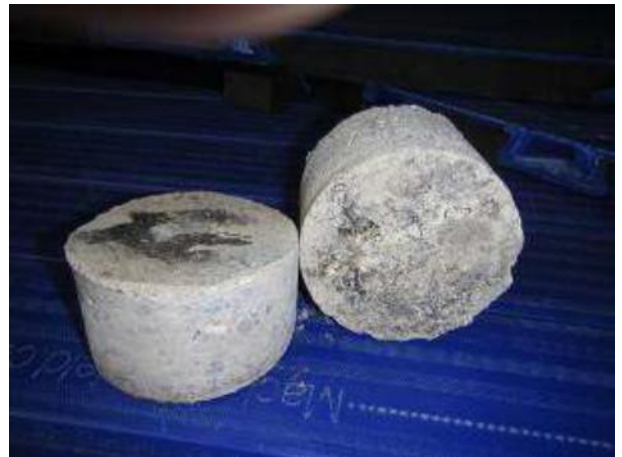
Kuva 21. Betonikerrosten välinen pikisively

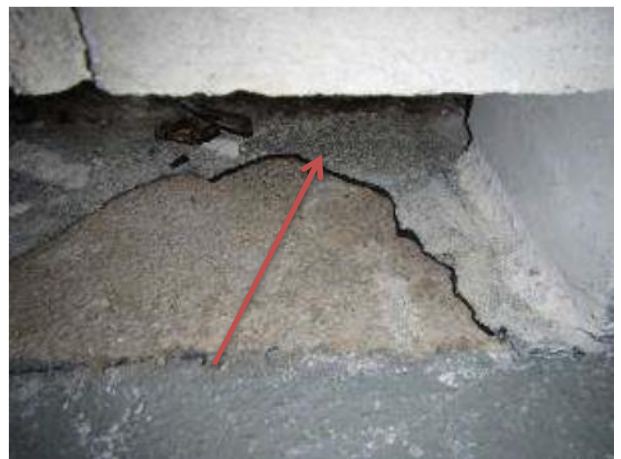
Kuva 23. Tiiliseinän ja betonin välissä bitumikermi

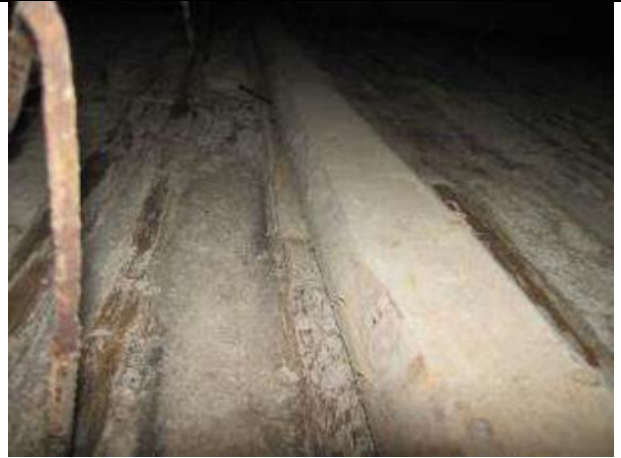
Kuva 29. Tiiliverhouksen ja betonirakenteen välissä puukoolaus

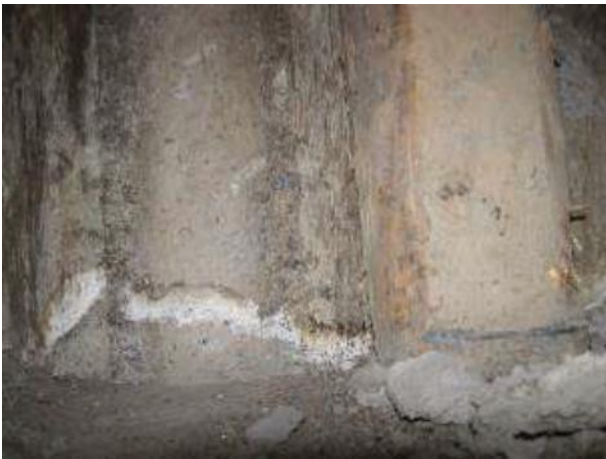
Kuva 30. Seinän alaosassa betonirakenteessa kalkkihärmää kosteuden vaikutuksesta

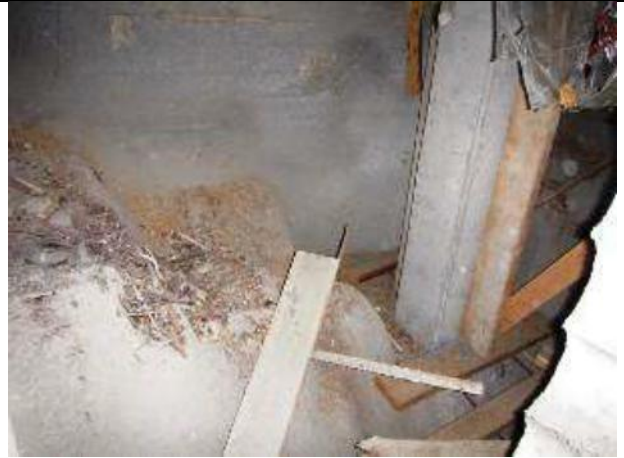
Kuva 34. Ontelotilassa on runsaasti rakennusjätettä

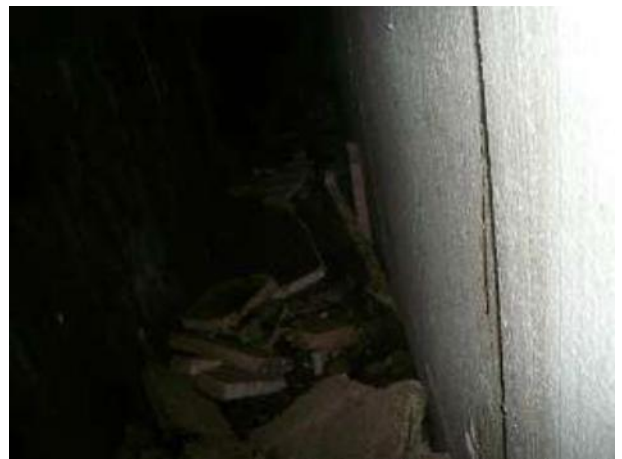
Kuva 39. Seinän eristelevyjä on irronnut laajoilta alueilta

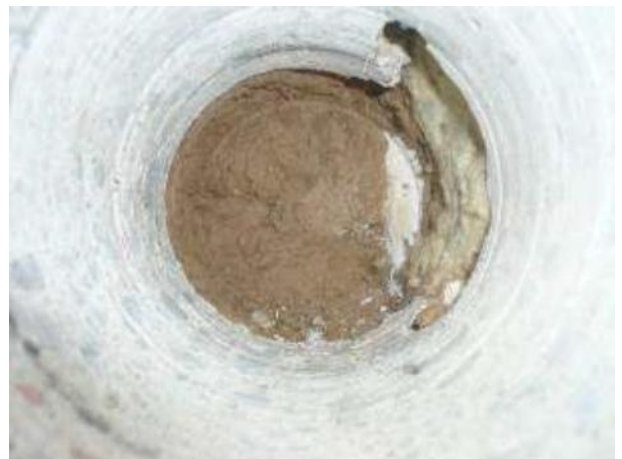
Kuva 49. Betoniseinän paksuus vaihtelee ja eristetilassa on sekä mineraalivillaa että huokoista puukuitulevyä

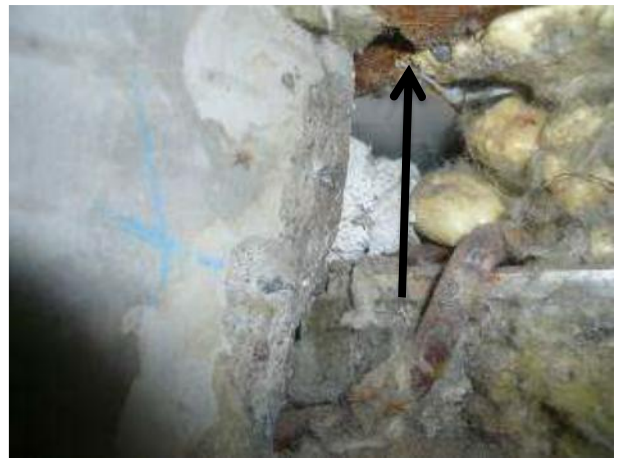
Kuva 54. Ikkunan karmiliittymän kautta on suora ilmayhteys eristetilasta sisäilmaan

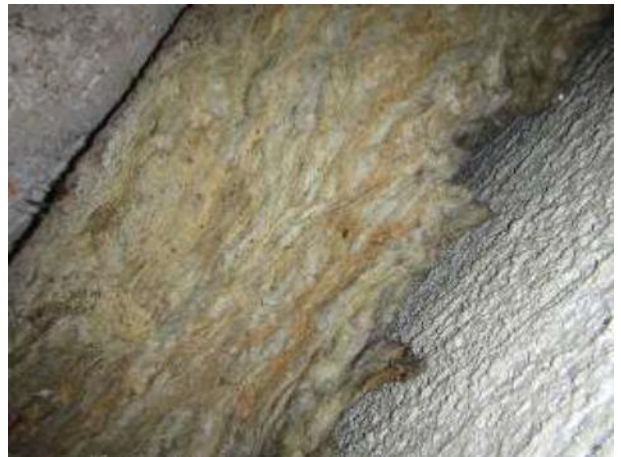
Kuva 60. Ulkoseinän rakennetta avauskohdan yläpuolella

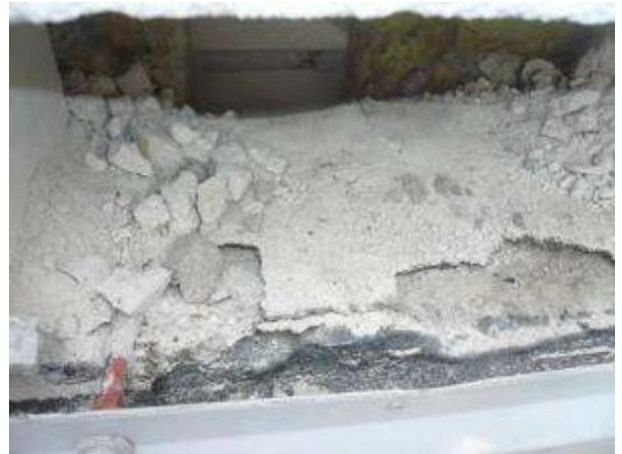
Kuva 62. Ensimmäisen tiilikierroksen alla on kapillaarikatkona bitumihuopa

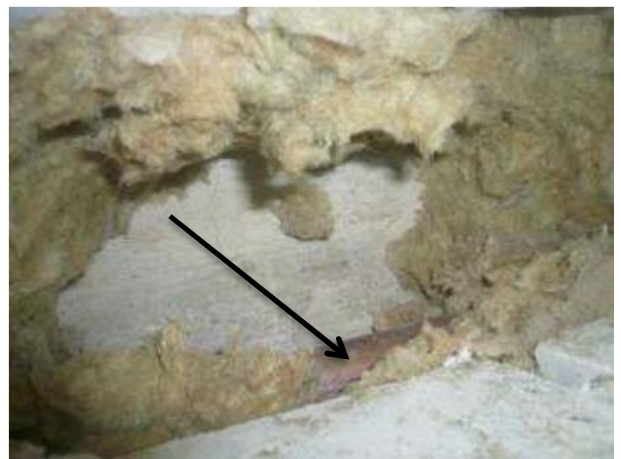
Kuva 64. Ulkoseinässä havaittiin kupariputki

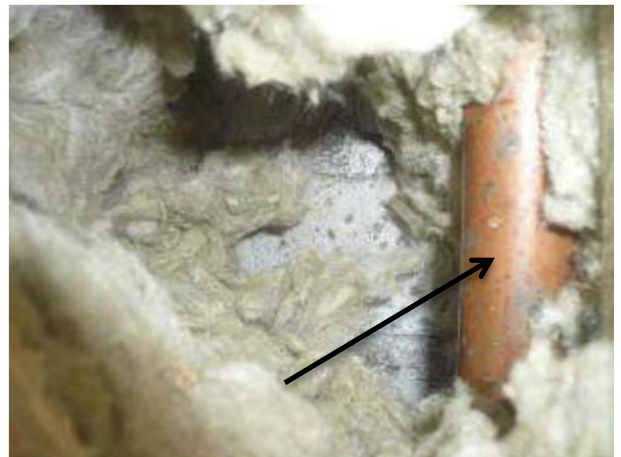
Kuva 66. Ulkoseinässä havaittiin kupariputki

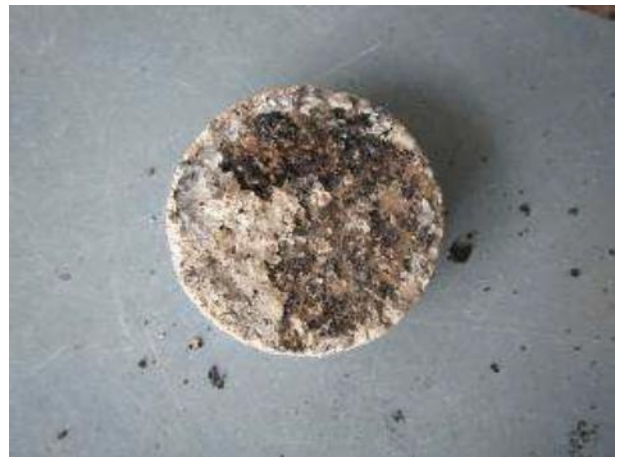
Kuva 70. Bitumikerros pintalaatan alapinnassa

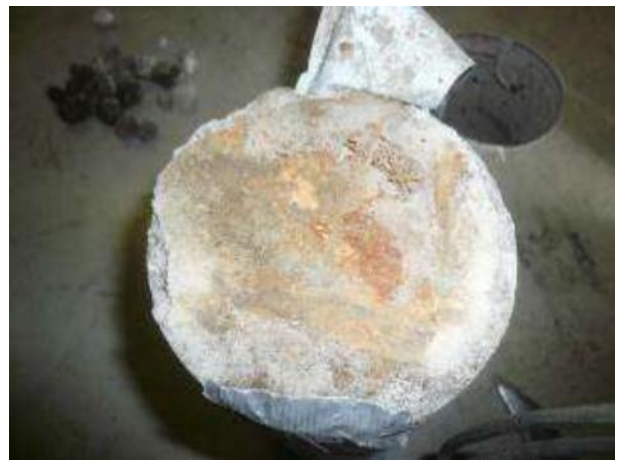
Kuva 72. Pintabetonilaatan alapinnassa on valupaperi

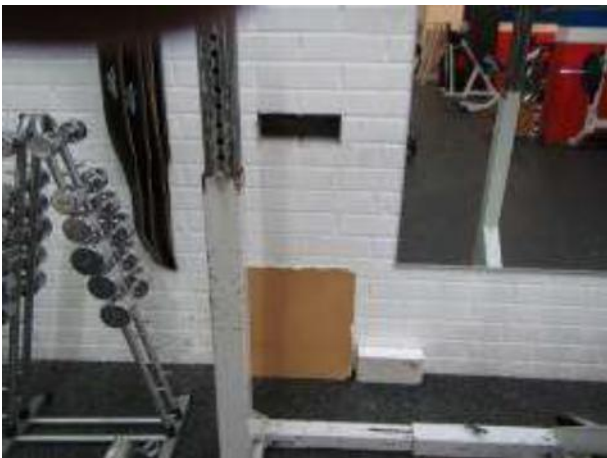
Kuva 73. Rakenneavaus VS1 kuntosalin puolelta

- Kuntosalin puoleisessa ilmavälissä havaittiin puurakenteita.

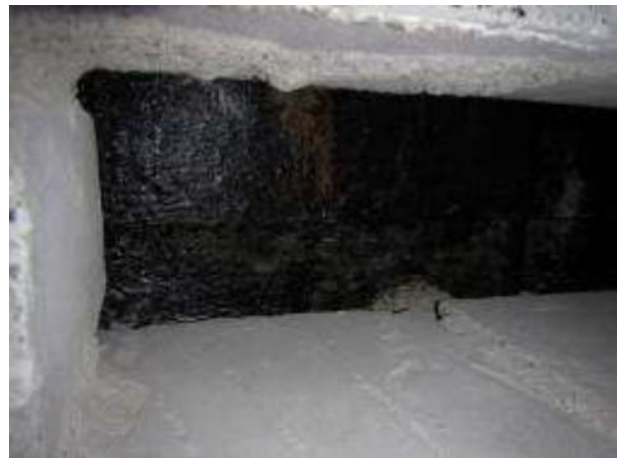
Kuva 74. Jäänhoitokonetilan puolella on betonin pinnassa pikisively kosteussulkuna

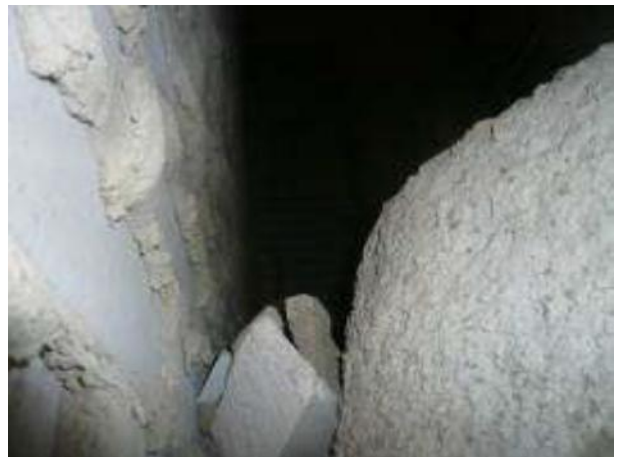
Kuva 76. Tiiliverhouksen takana on tiilmursketta ja saumauslaastia. Kuvassa kalliuseinäämä on ruiskubetonoitu

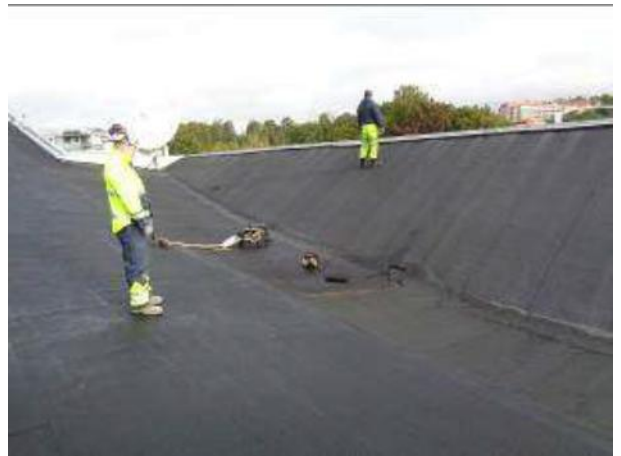
Kuva 83. Rakenneavaus tehtiin päätyrystään taitekohtaan.

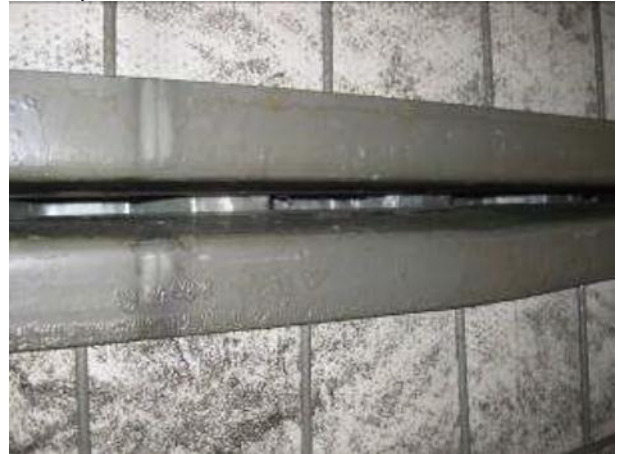
Kuva 89. Teräskasettien väliset tiivisteet ovat pudonneet pois ja raosta havaittiin ilmavirta yläpohjaan päin

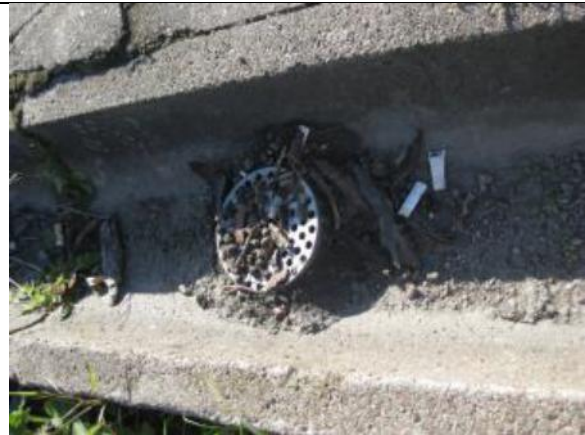
Kuva 4. Kourun sadeveden poisto.

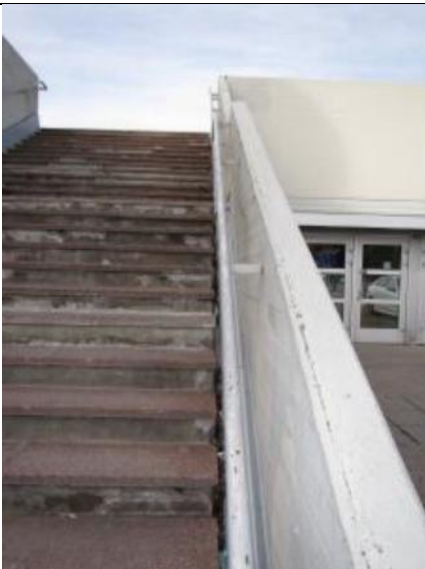
Kuva 5. Portaiden sadevedet johdettu portaan ja kaide-elementin välissä. Rakenne ei ole tiivis. Harjoitushallin toimisto-osa.

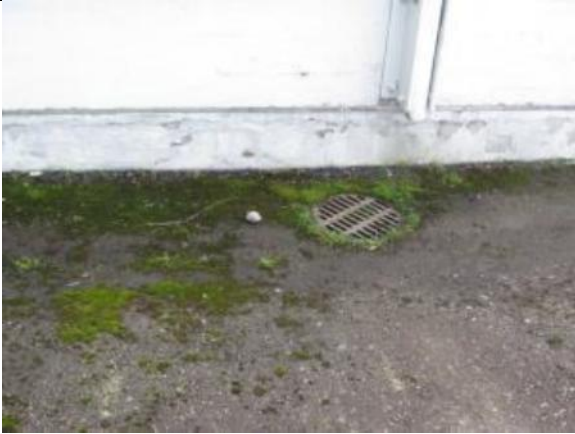
**Kuva 13. Lätäköitymisestä johtuvaa sammaloitumista, vedenpoisto ei toimi.**

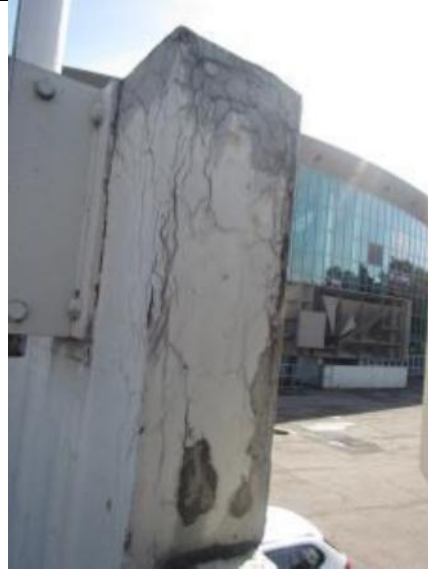
**Kuva 14. Pakkasrapaamaa betonissa toimistolaajennus A:n kaiteessa.**

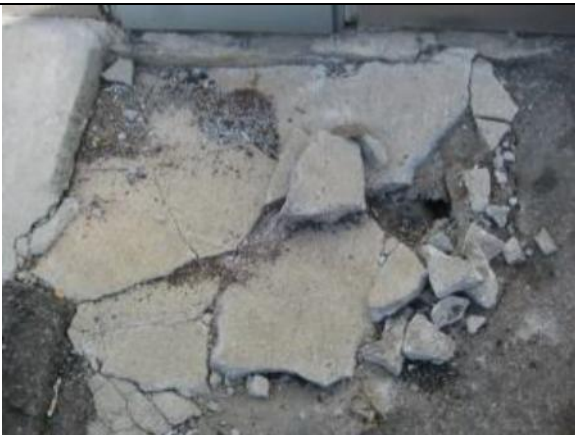
**Kuva 15. Asfaltointi halkeilee maassa olevan vajoaman vuoksi vanhan jäähallin sokkelin vieressä.**

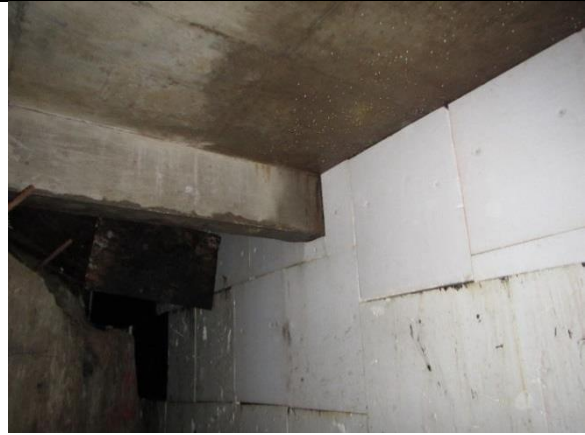
Kuva 27. Harjoitushallin maanvastaiseen seinään rajautuvassa betonirakenteessa runsaasti kosteutta yläpuolisessa betonirakenteessa.

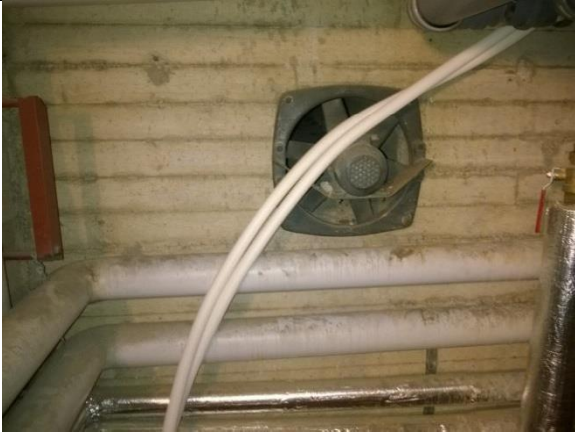
Kuva 32. Vanhan jäähallin huoltotunnelin IV-kanavan päätte-  
laite ei ole toiminnassa. Ilmavirta huoltotunneliin päin.

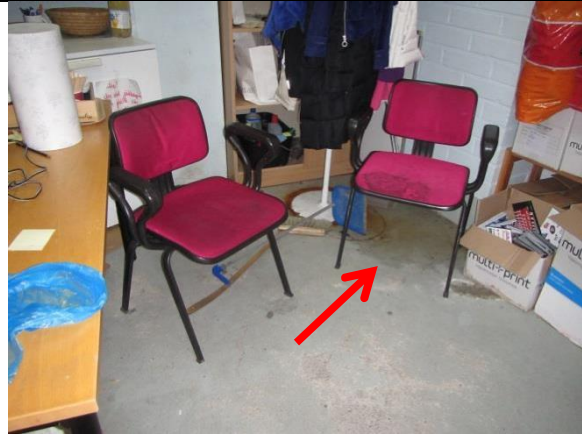
Kuva 49. Harjoitushallin välipohjassa vettä liikuntasaunan vuodon vuoksi.

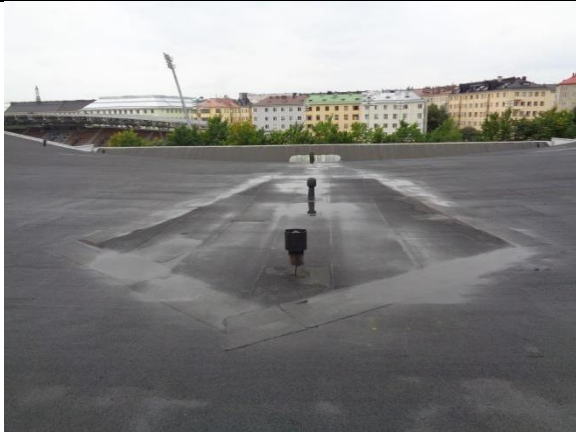
Kuva 50. Vanhan jäähallin vesikate. Vesi lammikoituu keski-alueelle.

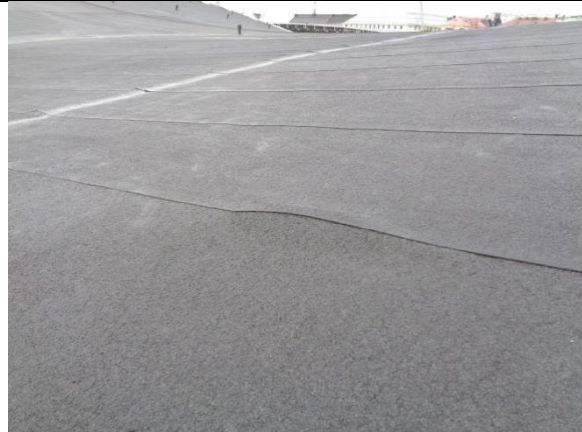
Kuva 51. Vesikatteessa ilmankosteuden aiheuttamia pusseja.

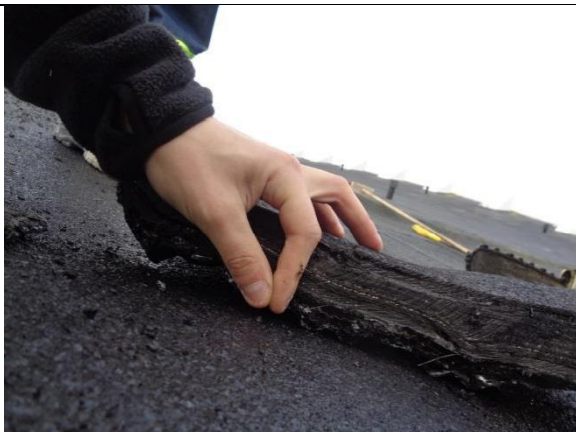
Kuva 52. Vesikatteen kermien yhteispaksuus on jo yli 50 mm.

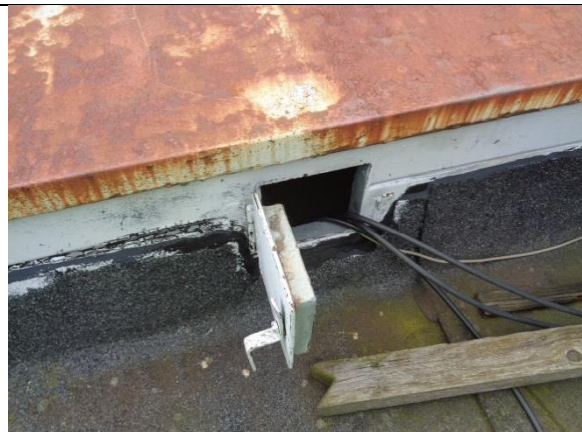
Kuva 53. Yläpohjaan johtava tarkastusluukku ei ole tiivis.
