VEROKAMPUS

10 SÖRNÄINEN KORTTELI 291 TONTIT 4 JA 5

ASEMAKAAVAN MUUTOKSEN SELOSTUS

ASEMAKAAVAN MUUTOKSEN SELOSTUS
ASEMAKAAVAN MUUTOSKARTTA NRO 12174
PÄIVÄTTY 11.12.2012

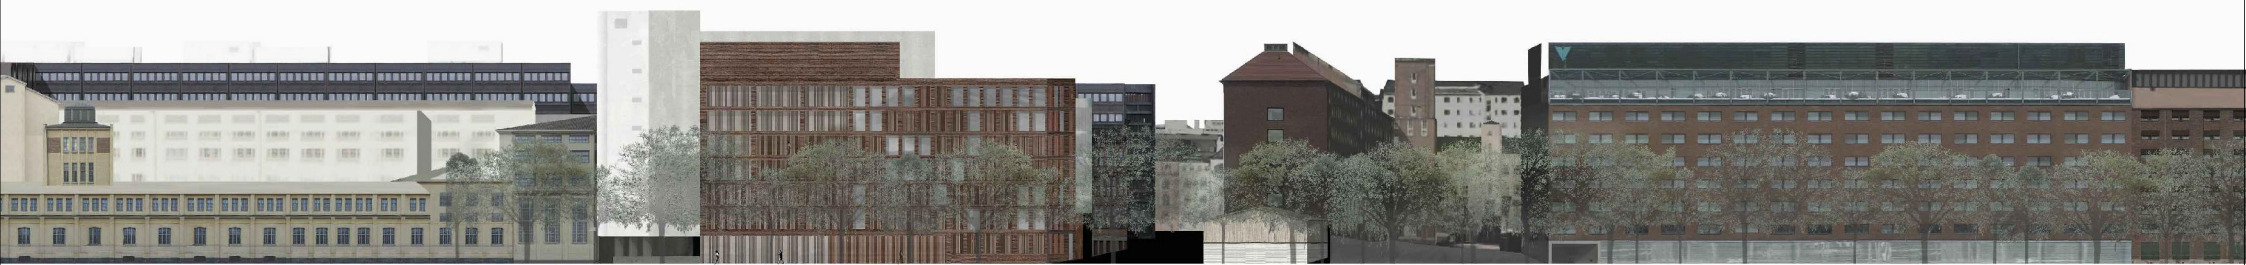
JULKISIVU SÖRNÄISTEN RANTATIELLE

1 : 700 LUONNOS 05.06.2012
VEROKAMPUS - KAAVAMUUTOS
ARKKITEHTUURITOIMISTO HEIKKINEN-KOMONEN OY

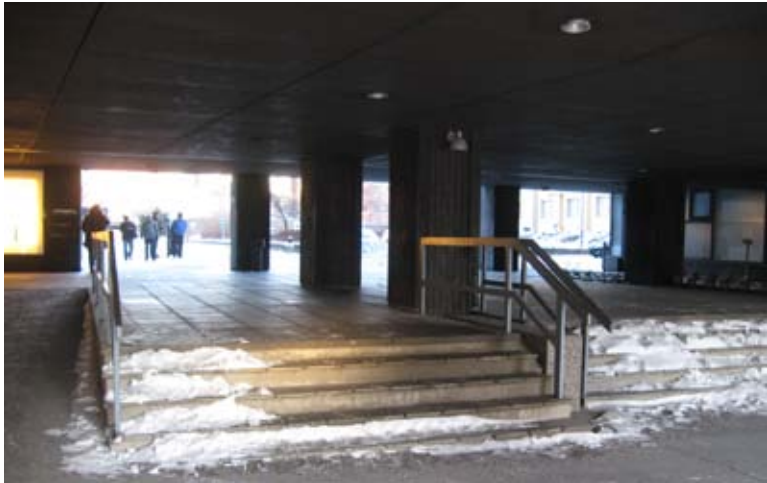
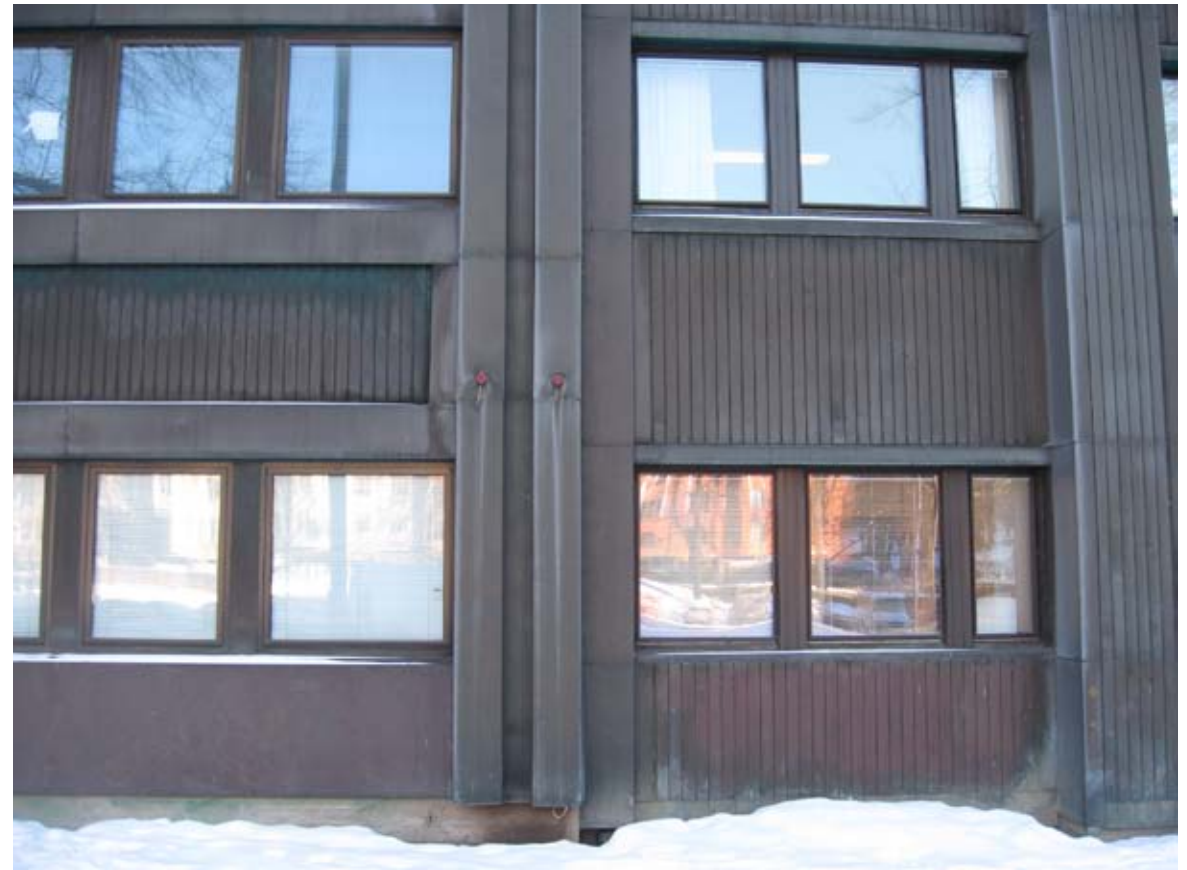
Virastotalojen yhtenäinen julkisivu: lähikuvassa Kaikukuja 3 vasemmalla ja oikealla Haapaniemenkatu 4.

Oikealla räystäsdetalji, jossa näkyy 17cm korotus.

Vasemmalla sisäänkäyntiportaati ja arkadikäytävä Haapaniemenkadun katoksen alla

Alla julkisivuvälisin jollainen joka toisessa pilasterissa Haapaniemen kentän puolella.

Rakentamisaikojen jälkeen on A-portaaseen rakennettu uusi sisäänkäynti (1998), joka jää kuitenkin katoksen katveeseen. Muita muutoksia ovat mainitut metalliset etuikkunat sekä räystäsdetaljin muutos ja korotus (1997). Myös vesikatolle on tullut uusia laitteita ja kaitteita.

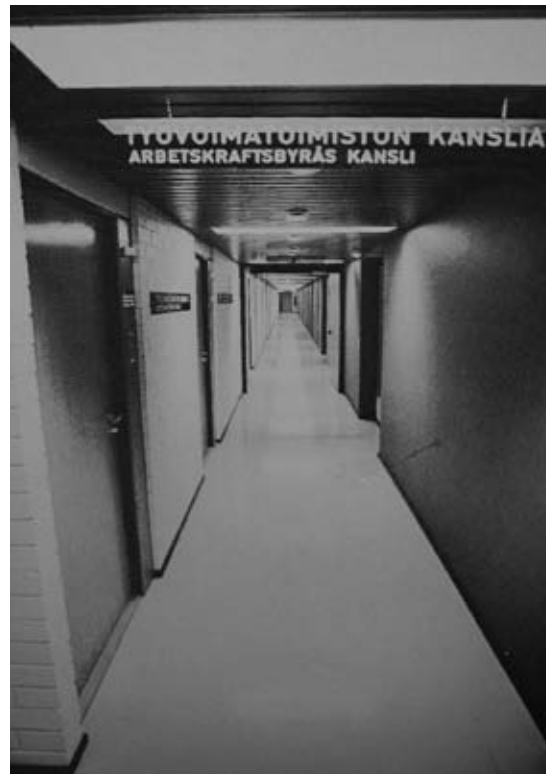
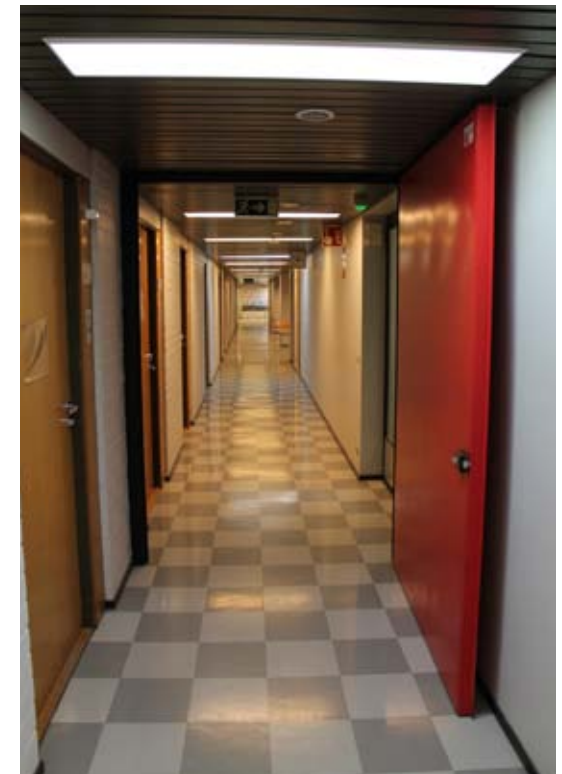
Työvoimatoimiston käytävä 1970-luvulla ja oikealla vuonna 2013.

Pitkien käytävien ilme koostuu yhtenäisestä ja puhtaaksimuuratusta toimistihuoneiden seinämästä, jota rytmittävät tammiviiluiset laakaovet. Käytävän toisella seinustalla aukeavat aulat, joiden väleissä ovat puhtaaksimuuratut tai sileäseinäiset aputilakappaleet wc-tiloihin, naulakko-, välkköineen ja varastoihin. B-portaan kohdalla käytävä on katkaistu ylimääräisellä palo-ovella, joka on väriltään kirkkaan

punainen. Alun perin käytävää jäseni kirkkaan keltainen vinyylilaattalattia ja voimakkaalla punaisella värillä maalattu aputilarivistö vastapainona valkoiselle toimistoseinämälle. Poikittaisista metallisäleistä koostuva, vihreän ruskea alakatto kuuluu alkuperäiseen 1970-luvun ilmeeseen. Nykyisin lattiat ovat shakkiruutukuvioon aseteltua harmaata ja valkoista vinyylilaattaa, jossa piristeenä on punaista. Aulojen alakattoja on osin uusittu.

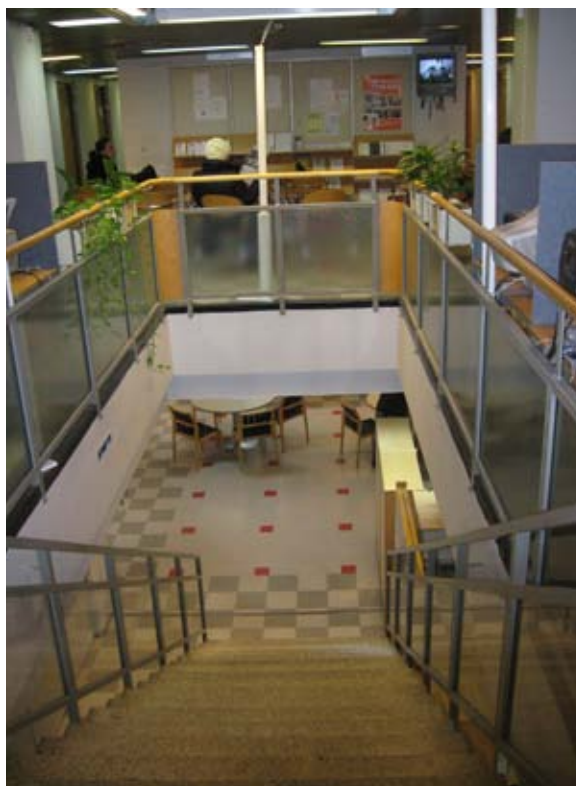
Avoportaat ensimmäisen ja toisen kerroksen välillä

Toisessa kerroksessa olleet aulat B- ja C-portaiden tuntumassa on muutettu koppikonttoreiksi 1980-luvulla, jolloin myös virkailijoiden huoneiden välille on lisätty hätäpoistumisovia. Ensimmäisen ja toisen kerroksen auloja yhdistävät suorat portaat, jotka on muutettu avoportaisiksi v 1996 ja paloalueet muutettu vastaavasti.

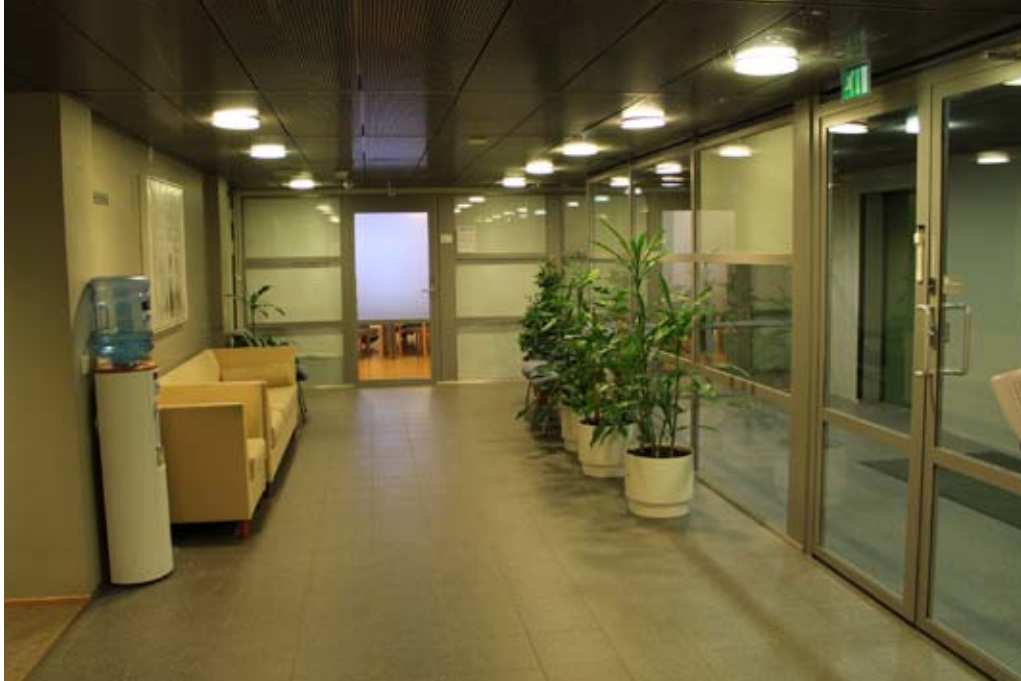
3.kerros vastaanottoaula, hissiaula on rajattu lasiseiniin

Kerrokseen tullaan A-portaaseen liittyvän lasiseinäisen hissiaulan kautta. Keskusaulasta avautuvat toimistokäytävät, joiden molemmin puolin seinät ovat sileäksi tasoitettuja. Toimistovyöhykkeellä seinät ovat vaaleat, aputilojen puolella seinissä on käytetty tehoväriä aprikoosin punaista ja vihertävän harmaata. Ovet ovat alkuperäisiä tammiviiluovia tai samaan tyyliin tehtyjä tammiviiluovia vuodelta 1992. Toimistoja ja taukutiloja on avattu käytäville sekä puuttettua teräsrakenteisiin lasiseiniin. Käytävien lattiat ovat vaaleaa linoleumia ja katossa on alas laskettu tummasävyinen katto metallista reikälevyä. Hissiaulan ympäristössä on harmaa kivilaattalattia (1992).

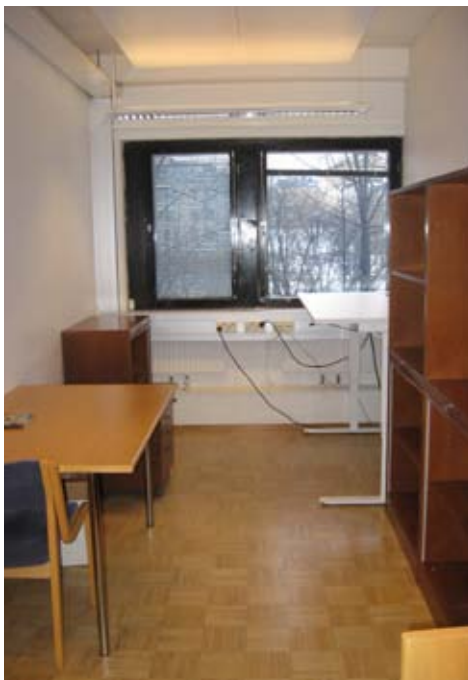
Oikealla: 6.krs toimistohuone, jossa mosaiikkiparketti-lattia ja katossa rei'itetty kipsilevykenttä.

Suurin osa toimistoista on kolmen ikkuna-akselin eli 3x1200 levyisiä huoneita, joiden väliseinät ovat valkoiset. Lattiat ovat täälläkin olleet muiden kerrosten tapaan pääosin vinyylilaattaa, mutta osassa huoneista on ollut tamminen mosaiikkiparketti, jota on jäljellä 5-6 kerroksissa.⁴³ Toimistojen lattiapäällyste on vaalea linoleum 2000-l. alusta. Toimistojen katon muodostaa ontelolaatan alapinta, jonka keskialueella on etelän ja lännen puoleisissa huoneissa sileä valkoinen jäähdytyspalkki tai joissakin huoneissa reijitetty kipsilevykenttä.

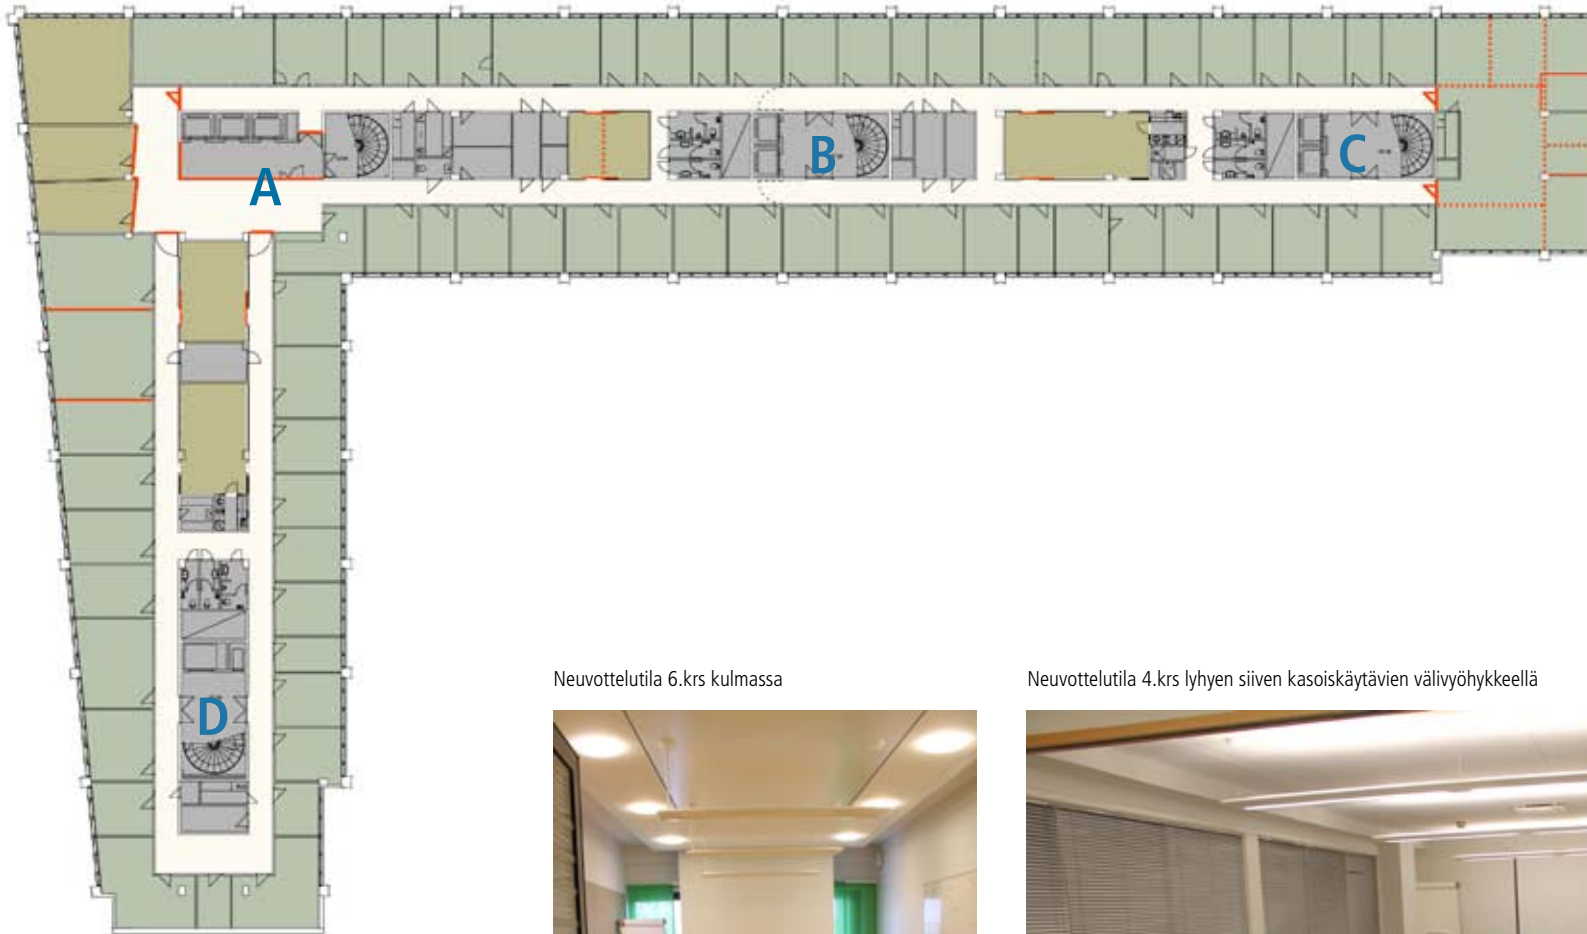
6. kerros, pohjakaavio 1:500

- yhteistilat
- toimistot
- hissiaulat, portaat & aputilat
- uusi rakenne
- purettu rakenne

5-6.kerrokset muistuttavat toisiaan.
Esitetyt muutokset ovat suuntaa-antavia.

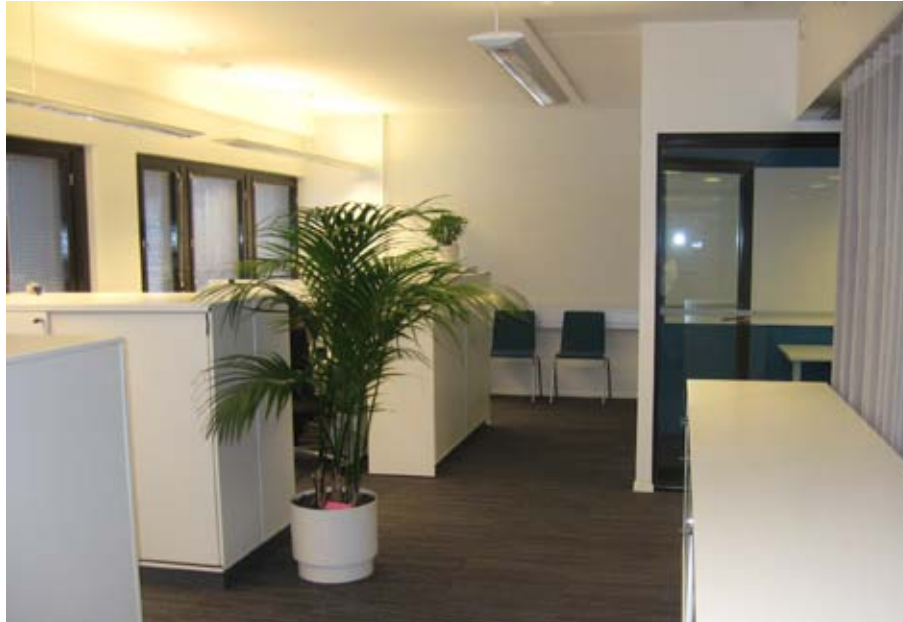
Yllä ja oikealla yllä: 6. kerroksen pilottitila

Vuonna 2011 toteutettiin pilottiprojektina työympäristön uudistus 6. kerroksen C-portaan puoleisessa päädyssä, joka erotettiin lasiliukuovin muusta toimistosta. Työpisteet toteutettiin avotilaratkaisuna ja keskialueelle sijoitettiin neuvottelu- ja taukotila. Yleisvaikutelma on yllellinen ja rauhallinen. Seinät ja työpisteet ovat valkoiset, tehovärinä on käytetty syvää turkoosia. Lattialla on tumman harmaa tekstiilimattopäällyste. Keskialueella on vaimennuksena tumma alas laskettu reikälevy ja reunoilla on valkoinen mineraalivillalevy liimattu suoraan kattoon.

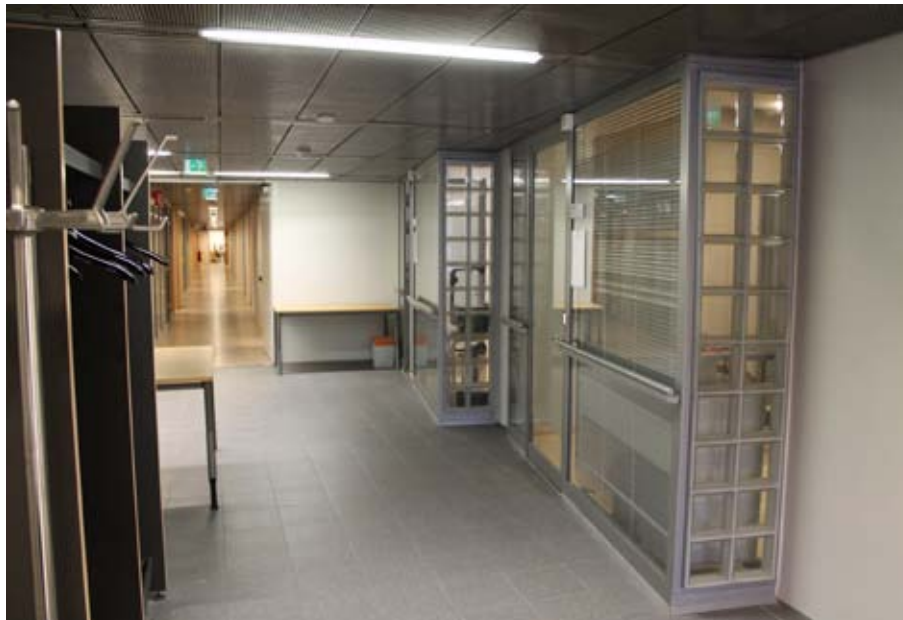
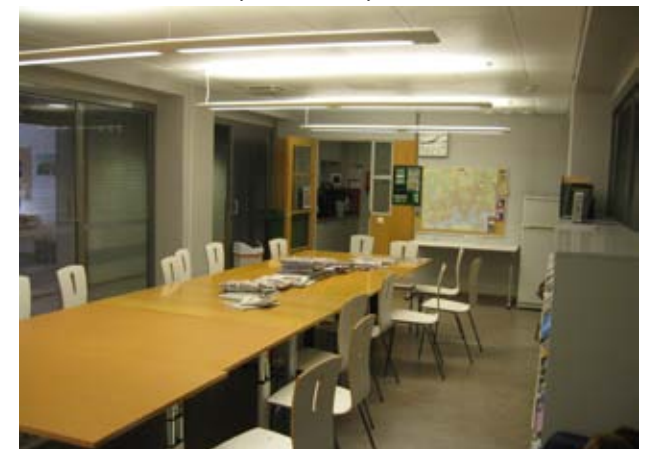
Lasiseinäiset neuvotteluhuoneet vuodelta 1992

uusittiin laajalti. Suurin tilamuutos oli A-portaan hissiaulan erottaminen lasiseinän toimistokäytävistä. Suuri osa 5-6 kerrosten muutoksista oli peräisin jo vuoden 1992 korjauksesta kuten toimistohuoneiden ja keskialueen tauko- ja neuvotteluhuoneiden avaaminen teräslasiseinän käytävälle sekä lasitiiliseinät ja kulman neuvotteluhuoneet. Vuonna 2011 toteutettiin kuudennessa kerroksessa pilottiprojektina C-portaan päässä työtilojen uudistus.

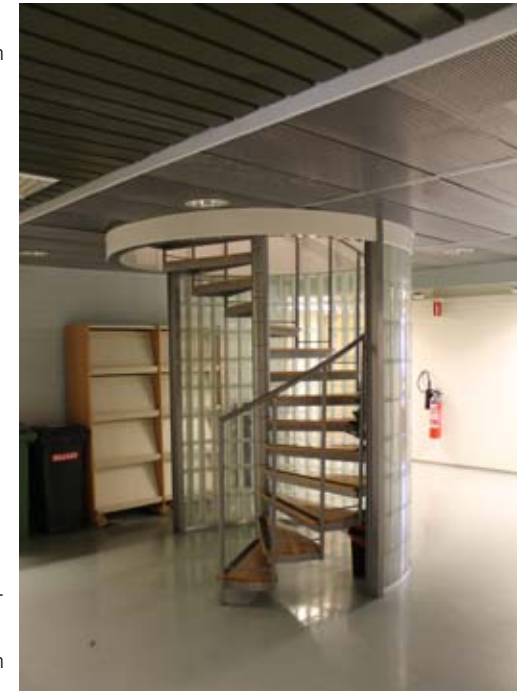
Oikealla 7. ja 8. kerrosn yhdistävä lasitiilinen kierreporras vuodelta 2000.

Muuta rakennusta kapearunkoisemmassa kattokerroksessa on henkilöstöravintola, saunaosasto sekä jonkin verran toimistoa. L-kirjaimen pitkän sakaran päässä oli alkujaan kaksi asuntoa, mutta ne on muutettu toimistokäyttöön v. 2000. Samassa yhteydessä rakennettiin sisäinen kierreporras 7-8 kerrosten välille.

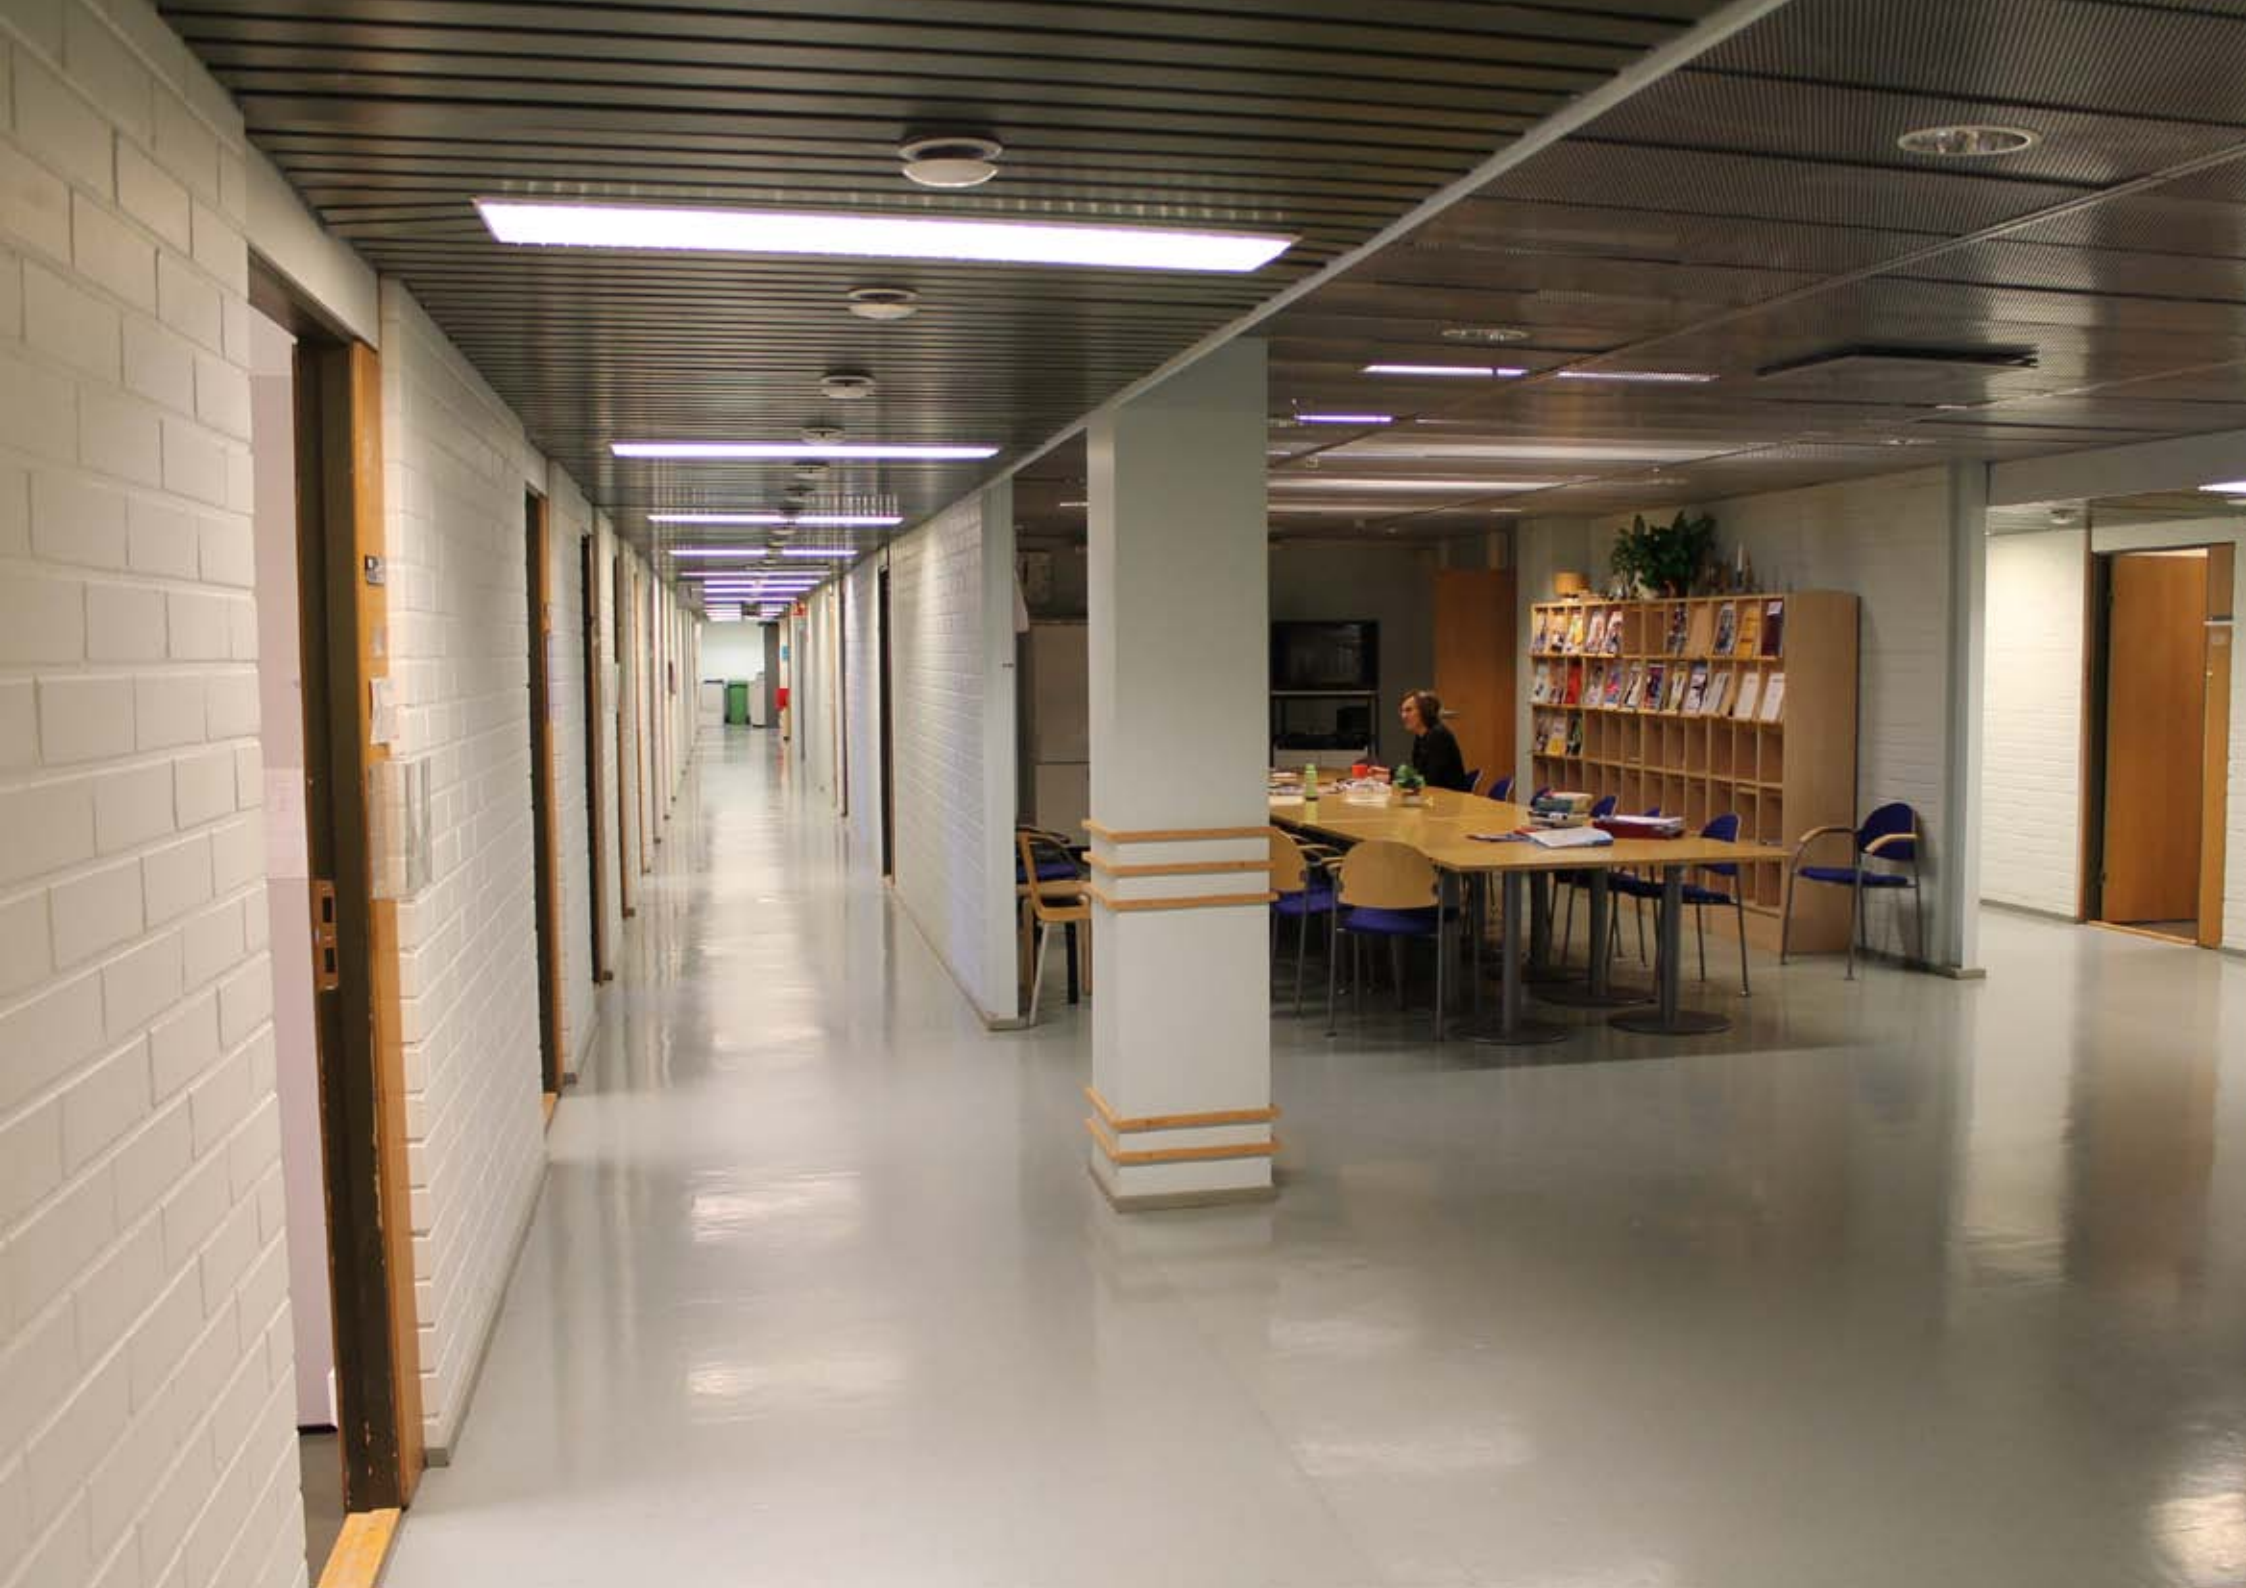
8. kerros, pohjakaavio 1:500

- yhteistilat
- toimistot
- hissiaulat, portaat & aputilat
- uusi rakenne
- purettu rakenne

Esitetyt muutokset ovat suuntaa-antavia.

Toimistoa oli alun perin vain pätkä ravintolan ja asuntojen välisellä alueella B-portaan yhteydessä, kunnes asunnotkin muutettiin toimistoiksi v. 2000. Runkosyvyyys on vain reilut 13 metriä, joten kaksoiskäytävää ei ole. Tällä hetkellä toimistokerros on jaettu kahden käyttäjän kesken: ravintolan puoleinen osa B-portaan varassa on TE-toimistolla ja toinen pää C-portaan kautta verohallinnolla. TE-toimiston alueella on v. 2000 tehty lasitiiliseinäinen kierreporras 7. krs kuluttajavirastoon nyt käyttämättömänä.

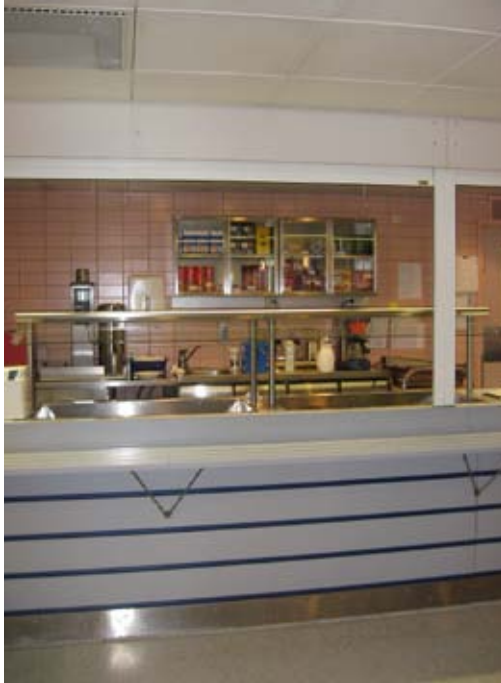
Ravintolasalin tiski on 1990-luvun remontista

Henkilökunnan ravintola sijaitsee A-portaan yhteydessä ja sieltä avautuvat näkymät moneen suuntaan. Tarjoilutiski on poikittain keittiön ja hallimaisen ravintolasalin rajalla. Vuonna 1990 ravintola remontoitiin ja keittiö sekä sali saivat nykyisen asunsa. Salin ja siihen liittyvän kabinetin lattia on vaalean harmaata muovimattoa, jonka poikki kulkevat tummemman harmaat vinoraidat. Väliseinät ovat puhtaaksi muuratut ja valkoiset. Ovet ovat alkuperäiset tammiviiluovet. Kabinetin ja ravintolasalin välillä on valkoinen taitto-ovi. Tarjoilutiskin taustaseinä on päällystetty vaaleanpunaisella keraamisella laatalla.

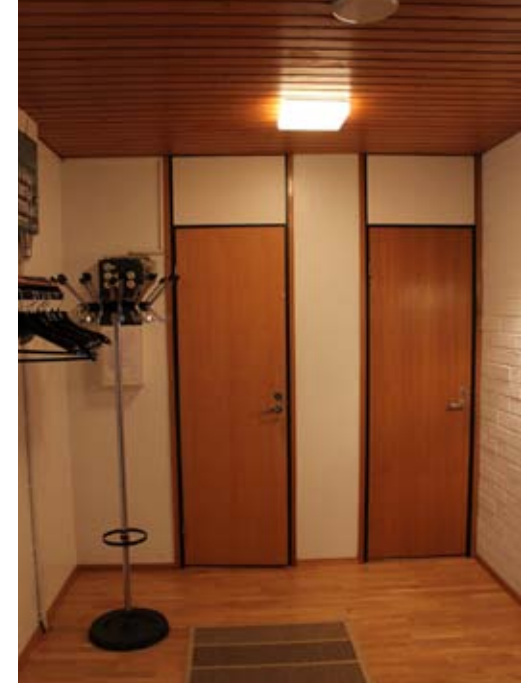
Yllä saunaosaston sisääntuloaula, alla saunan pukuhuone

Saunaosasto D-portaan yhteydessä koostuu eteisestä, "takkahuoneesta" (ilman takkaa), puku- ja pesutiloista sekä löylyhuoneesta. Tiloista avautuvat näkymät korttelipihalle koilliseen. Eteisen ja takkahuoneen lattiapinta on uusittu vaaleasta lamelliparketista. Pukuhuoneen lattiassa on punaruskea neliön muotoinen klinkkeri (v. 1989). Muissa tiloissa on alkuperäinen kuusikulmainen klinkkerilattia: wc:ssä vaalea, pesuhuoneessa ja saunassa terrakotan värinen. Katot ovat lakattua mäntypaneelia. Seinäpinnat ovat eteisessä puhtaaksimuuratut. Takkahuoneessa yksi seinä on puhtaaksi muurattu, muut sileät ja toisella pitkällä seinällä on mäntypuinen lakattu puolipanelointi sekä mäntypuinen keittiökaluste. Pesuhuoneen seinät ovat laatoitettut valkoisella laatalla lattiasta kattoon ja löylyhuoneessa on pystysuuntainen paneeli. Löyly- ja pesuhuoneen lasiovet ovat vuodelta 1989, muut ovet ovat alkuperäisiä tammiviiluisia laakaovia. Pesu- ja pukuhuoneessa ovat mäntypuiset penkit ja naulakot.⁴⁷

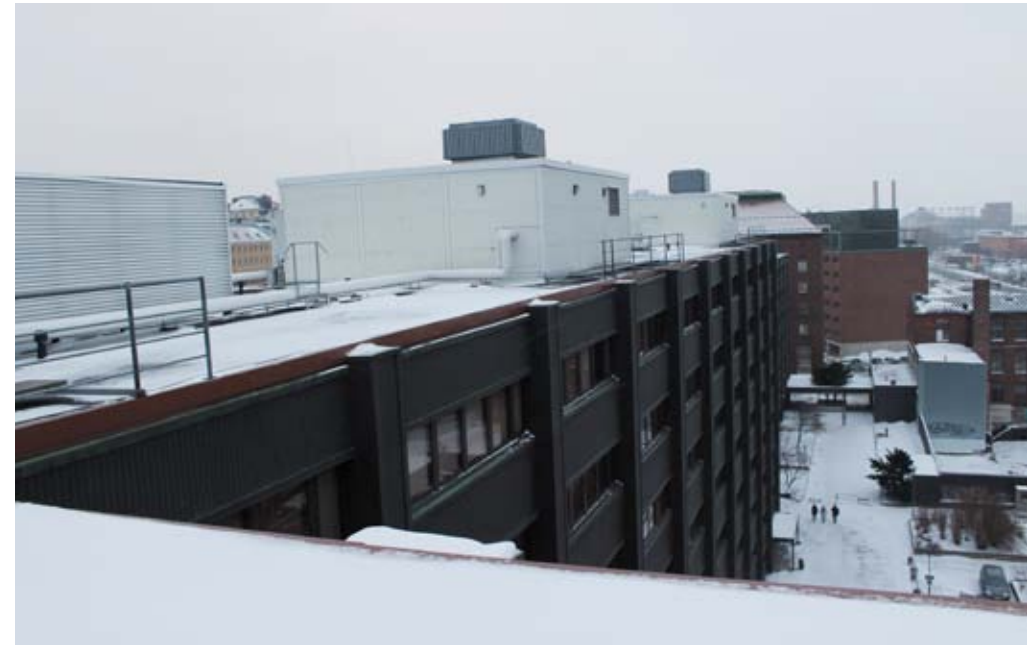
Konehuoneisiin on kulku katolta.

9 KERROS / IV-KONEHUONEET

Kattokerroksen päällä ovat ilmanvaihtokonehuoneet erillisinä blokkeina, jotka sijoittuvat neljän porrastornin kohdalle. Konehuoneiden A- ja B kylkeen on rakennettu kookkaat lauhduttimet v. 2002. Vesikatolle kuljetaan A-portaan kautta.

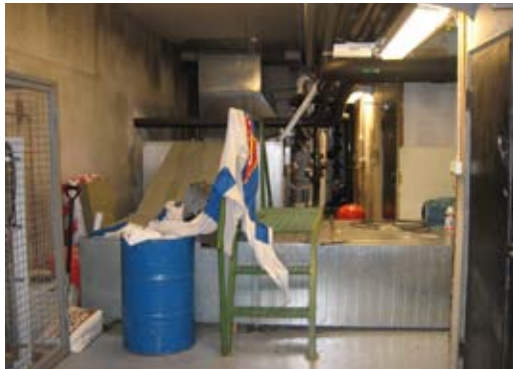
Vasemmalla: konehuone, josta yhteys A-portaaseen

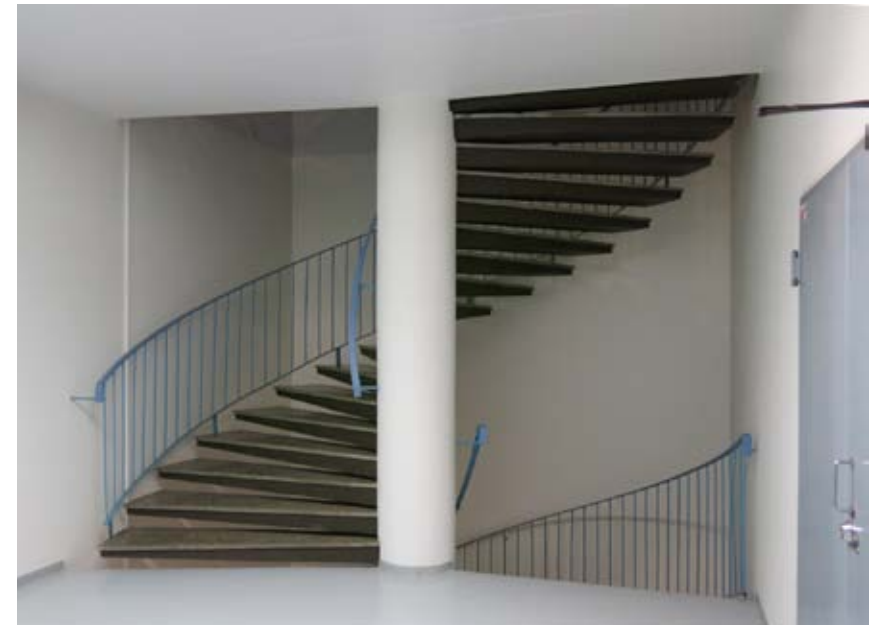
Porras

Vertikaaliyhteydet on koottu porrastorneiksi A-D, joiden läheisyydessä ovat hissit. Portaikat ovat pyöreään keskitolpan varaan kiertyviä, elementtirakenteisia kierreportaita. Askellankkujen pinta on mosaiikibetonia. Tasanteiden katossa on nykyisin vaimennuksena sininen teräseikälävykasetti ja niiden lattiat on nyt sinistä muovilaattaa, (alun perin värinä oli keltainen). Standardityyppinen teräspinnakaide muovipäällysteisine käsijohteineen oli alun perin musta.

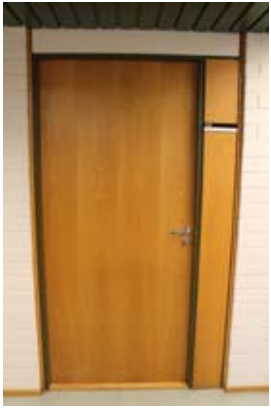
Ovet

Väliovet olivat ja ovat tammiviilupintaiset. Toimistojen ovissa on oven sivussa nk. sähköpieli. Ovi on sovitettu hieman sisään käytävän seinäpinnasta ja kehystetty tummaksi maalatuin listoin.

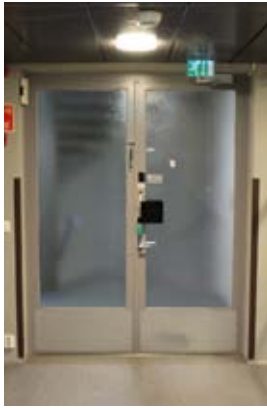
Palo-ovet ovat teräsrakenteisia vakio-tyyppisiä rautalankalasiovia. Käytävillä on palokatkona alun perin punaiset laakaovet.

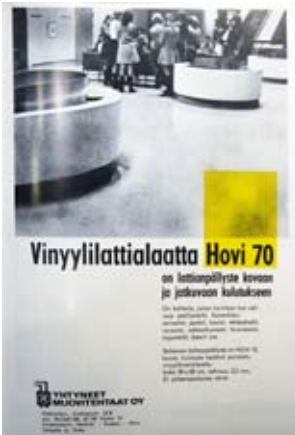
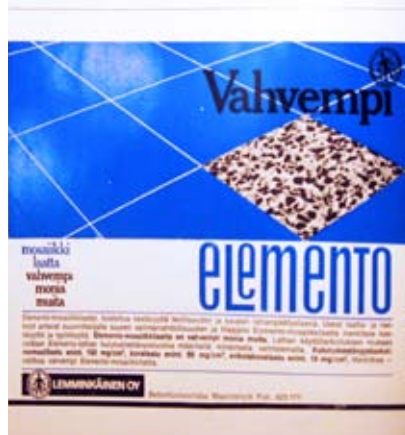
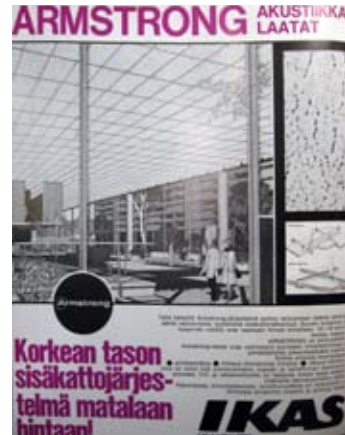
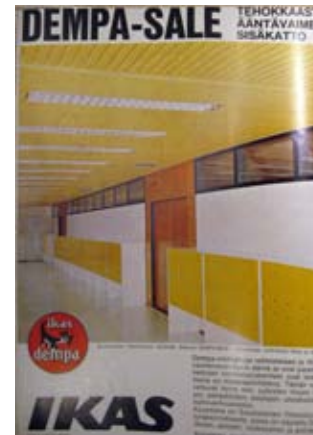
Vasemmalla ja alla: Mainoksia 1970-l. alun Arkkitehtilehdistä: lattiamateriaaleja ja alakattovalmistajan tuotemainoksia

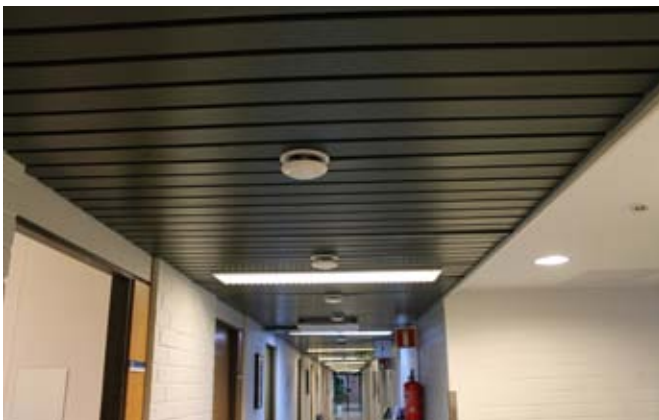
Ontelolaatta/ Alakatto, nk. Dempa- metallisäle vihreänruskea

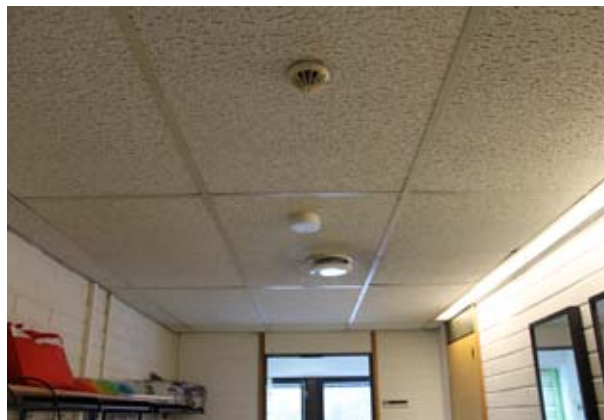
Alakatto, nk. Armstrong-levy

Toimistot ovat pääosin kolmen tai kahden ikkuna-akselin levyisiä. Väliseinät ovat levyrakenteisia ja toisinaan muurattuja. Lattiat ovat täälläkin olleet muiden kerrosten tapaan pääosin keltaista vinyylilaattaa, jäljellä on ruskeanvihreää ja eri sävyisiä harmaita. Toimistojen katon muodostaa ontelolaatan alapinta. Yleensä katossa ei ole vaimennusta, mutta paikoin on käytetty alas laskettua nk. Armstrong-levyä, joka lienee alkuperäinen.
