# ETELÄ-HERMANNI

KORTTELI 21013 TONTIT 3 JA 4

ASEMAKAAVAN MUUTOKSEN NRO 12283 SELOSTUS

ASEMAKAAVAN MUUTOKSEN SELOSTUS  
ASEMAKAAVAN MUUTOSKARTTA NRO 12283  
PÄIVÄTTY 12.5.2015

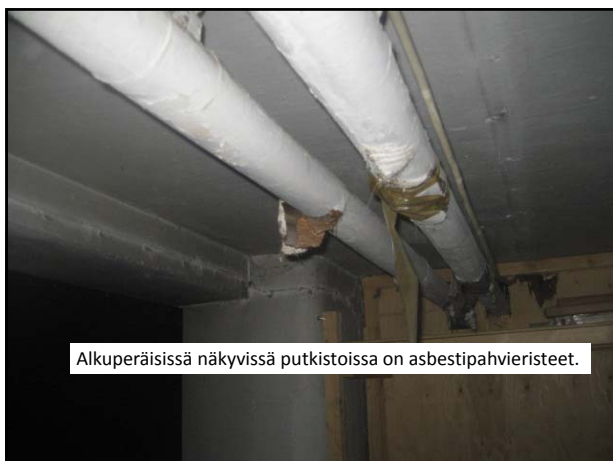
Alkuperäisissä näkyvissä putkistoissa on asbestipahvieristeet.

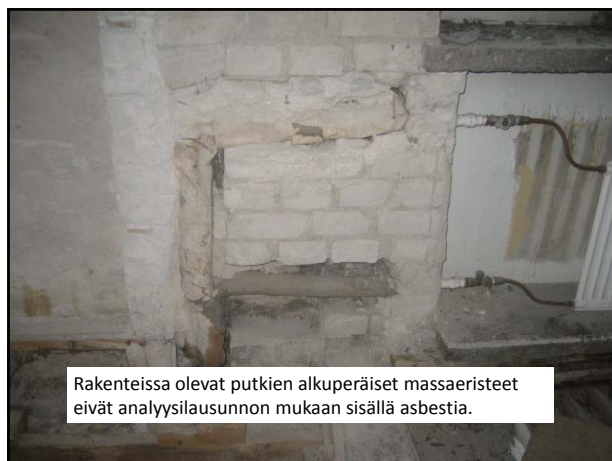
Rakenteissa olevat putkien alkuperäiset massaeristeet eivät analysilausunnon mukaan sisällä asbestia.

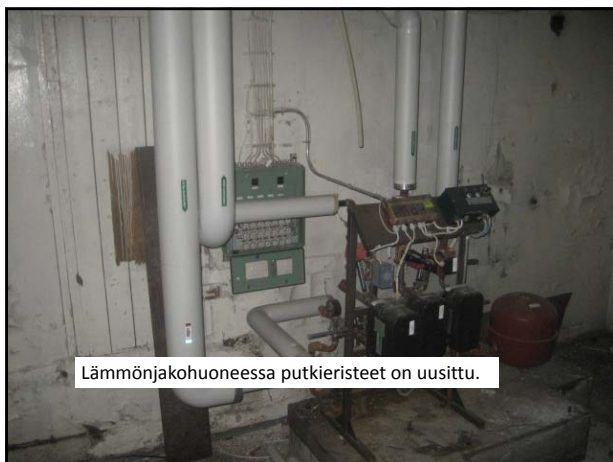
Lämmönjakuhuoneessa putkieristeet on uusittu.

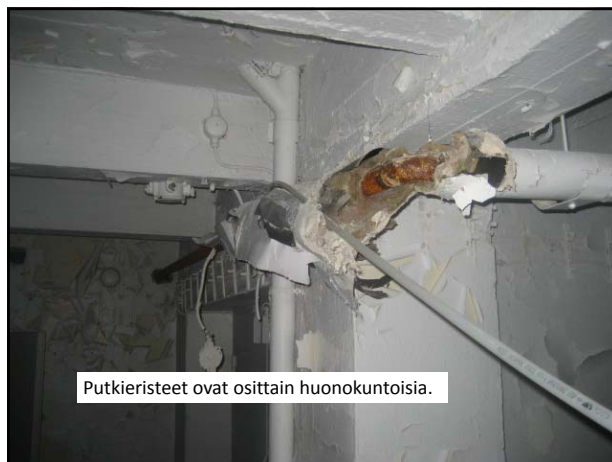
Putkieristeet ovat osittain huonokuntoisia.

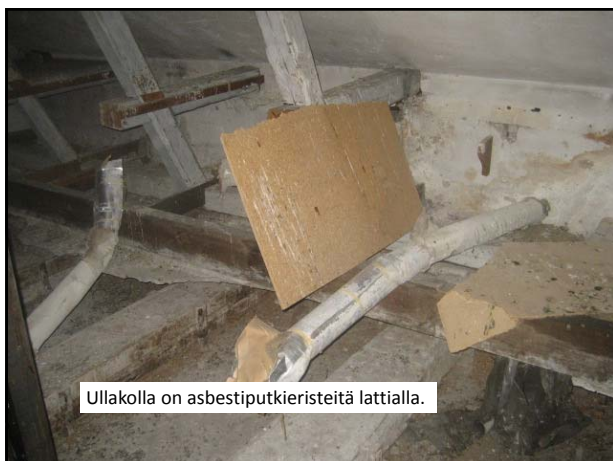
Ullakolla on asbestiputkieristeitä lattialla.

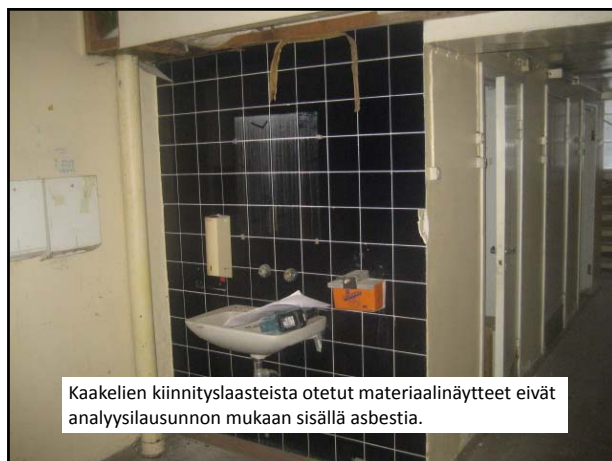
Kaakelien kiinnityslaasteista otetut materiaalinäytteet eivät analysilausunnon mukaan sisällä asbestia.

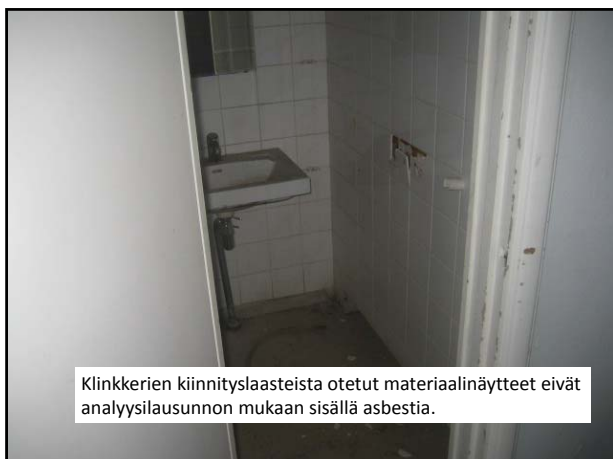
Klinkkerien kiinnityslaasteista otetut materiaalinäytteet eivät analyysilausunnon mukaan sisällä asbestia.

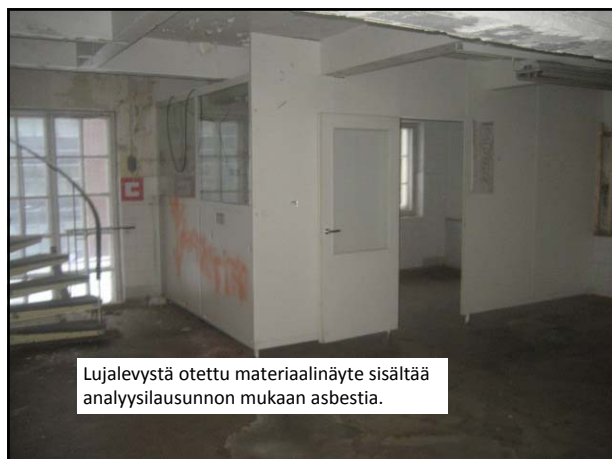
Lujalevystä otettu materiaalinäyte sisältää analyysilausunnon mukaan asbestia.

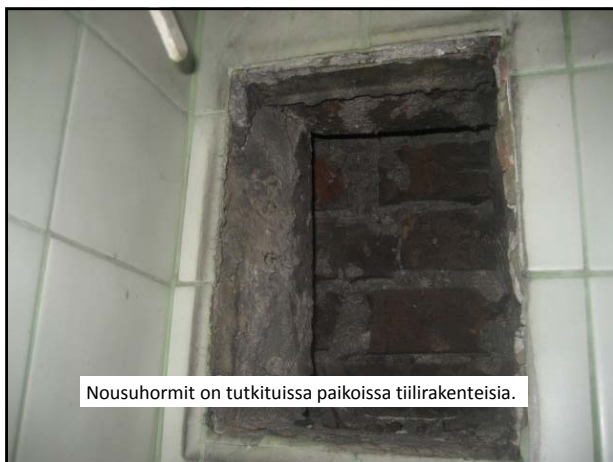
Nousuhormit on tutkituissa paikoissa tiilirakenteisia.

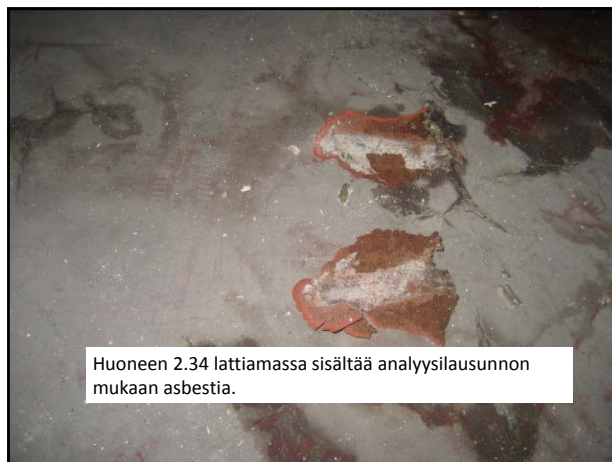
Huoneen 2.34 lattiamassa sisältää analyysilausunnon mukaan asbestia.

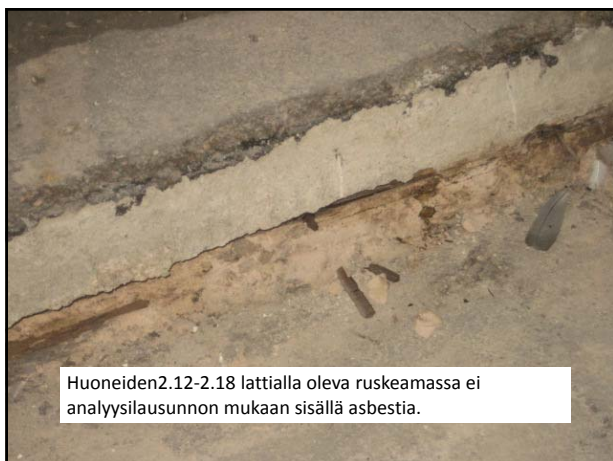
Huoneiden 2.12-2.18 lattialla oleva ruskeamassa ei analyysilausunnon mukaan sisällä asbestia.

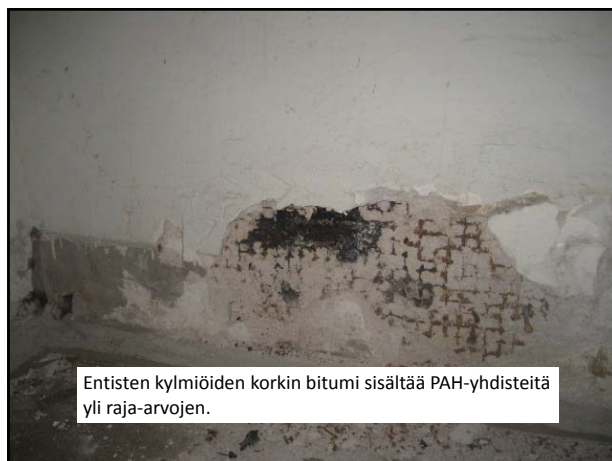
Entisten kylmiöiden korkin bitumi sisältää PAH-yhdisteitä yli raja-arvojen.

Kosteuseristeistä ja kiinnitysbitumeista otettiin yhteensä 5 materiaalinäytettä. Materiaalinäytteistä tutkittiin mahdolliset PAH-yhdisteet. Kaikissa näytteissä on suuria määriä PAH-yhdisteitä. Lämmönjakohuoneen sokkelin bitumisively sisältää PAH-yhdisteitä 74 000 mg/kg. Entisten kylmiöiden seinärakenteissa on käytetty bitumoitua korkkilevyä joka sisältää PAH-yhdisteitä 44 000 mg/kg. Tilan 1.18 seinässä on käytetty bitumisivelyä joka sisältää PAH-yhditeitä 53 000 mg/kg. Tilan 1.24 lattiarakenteissa olevan korkin bitumi sisältää PAH-yhdisteitä 95 000 mg/kg. Ullakon lattiarakenteissa on käytetty bitumiparia joka sisältää pah-yhdisteitä 11 000 mg/kg. Näytteiden otto paikat on merkitty piirustuksiin. Bitumit on huomioitava purkutyössä ja jätteenkäsittelyssä. PAH-yhdisteitä sisältävien materiaalien purkutyö tehdään RATU-82-0237 mukaisilla menetelmillä. Puretut PAH-yhdisteitä sisältävät materiaalit käsitellään ongelmajätteenä.

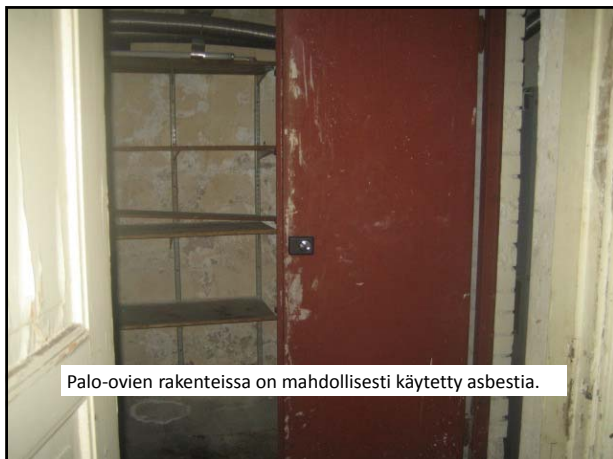
Palo-ovien rakenteissa on mahdollisesti käytetty asbestia.

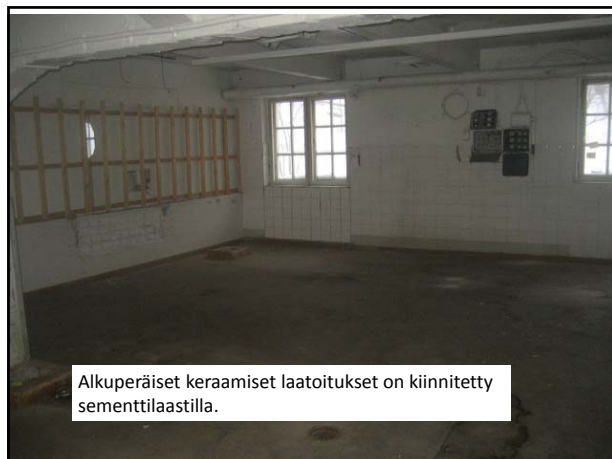
Alkuperäiset keraamiset laatoitukset on kiinnitetty sementtillaastilla.

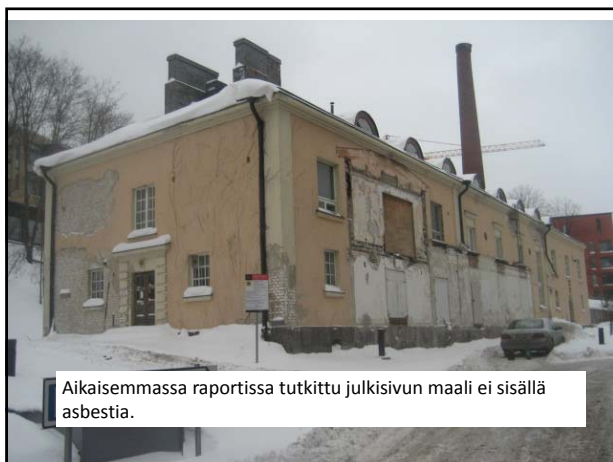
Aikaisemmassa raportissa tutkittu julkisivun maali ei sisällä asbestia.

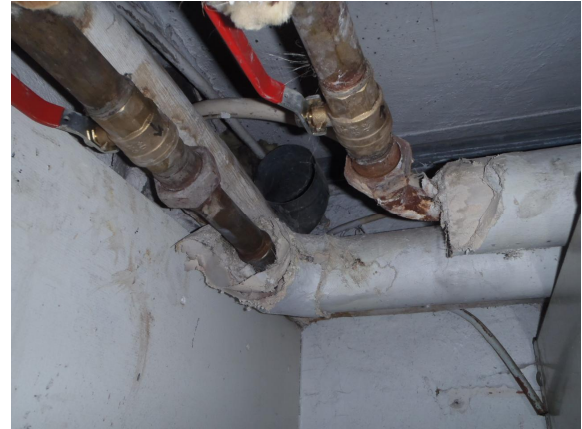
Kuva 3. Kiinteistön vanhat putkieristeet sisältävät **asbestia**. Asbestia on sekä eristyksen ulkopinnassa olevassa valkoisessa silotemassassa että mutka- ja liitoskohdissa olevassa piimaa-massassa.

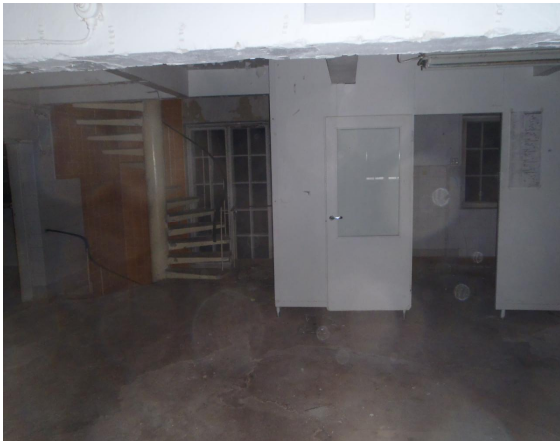
Kuva 4. Kevytrakenteisten toimistokoppien seinälevyt sisältävät **asbestia**.

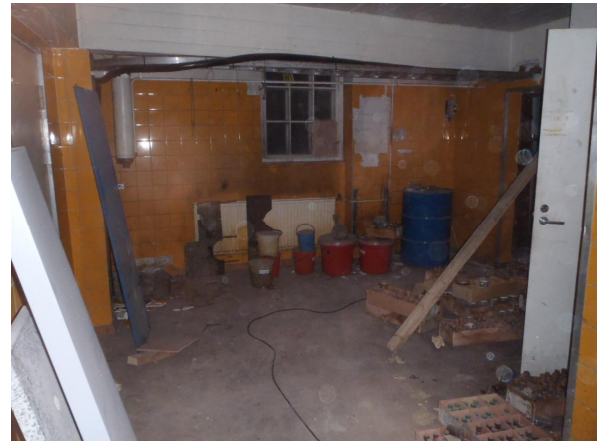
Kuva 5. Oranssin keraamisen laatan saumalaasti sisältää **asbestia**.

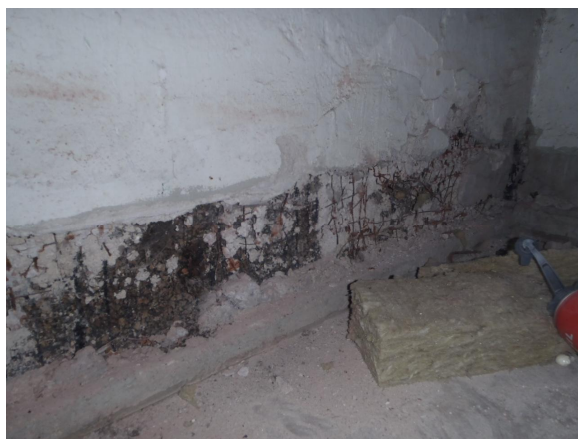
Kuva 7. Seinien alaosissa oleva korkieristys on kiinnitetty PAH-yhdistepitoisella bitumisivelyllä.

Näyte	Materiaali	PAH(16) summa [mg/kg]
M2	Bitumisively seinien alaosissa	22000
M7	Putkieristeen tervapahvi	<30

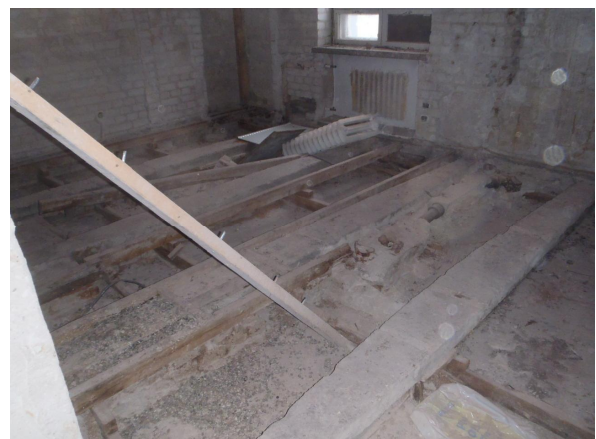
Kuva 8. Osassa toisen kerroksen tiloista välipohjan palkit ovat näkyvissä. Palkkeissa oleva eriste on kiinnitetty PAH-yhdistepitoisella bitumisivelyllä.

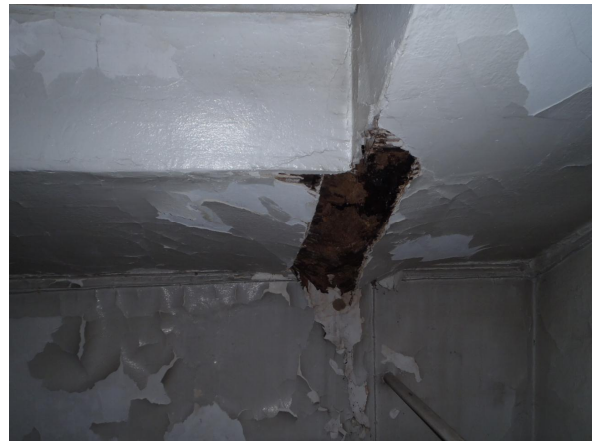
Kuva 10. Ullakkokerroksessa on muutamia kosteusvauriokohtia.

Ullakkokerroksessa on muutamia kohtia, joissa on kosteusvaurioita. Kattoikkunoiden liittymät eivät ole vesitiiviitä, joten yläpohjan lämmöneristeet ovat osin kastuneet (Kuva 10). Tällaisissa kohdissa ikkunaliittymät pitää korjata, kastuneet eristeet poistaa ja mahdolliset lahovauriot korjata.
