M200-Junien peruskorjauksen hankesuunnitelma

1 Johdanto

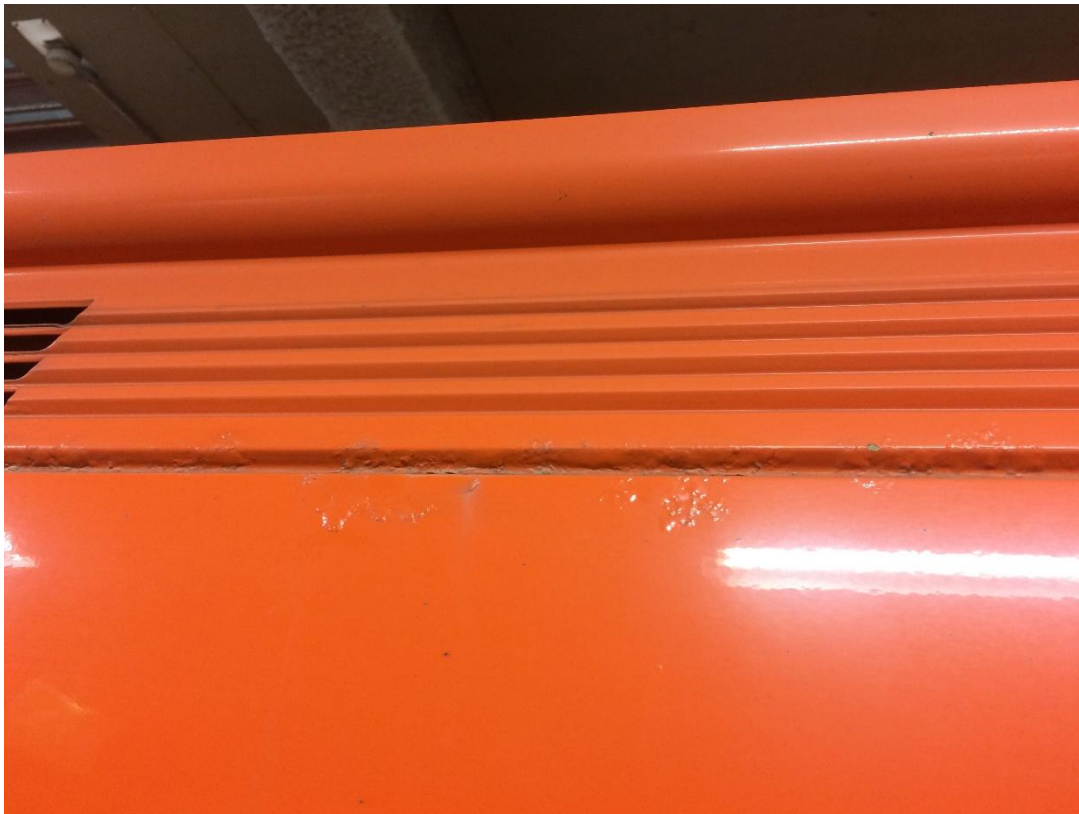
Korin maalipinta on haalistunut ja paikoitellen on havaittavissa vaurioita. Maalikerroksen tärkein tehtävä on suojata alumiinista korirakennetta. Maalipinnan kuntoa on esitetty kuvassa 1.

Kuva 1. M200-junan korin laaja-alainen sisäsyntyinen vaurio junan kyljen ylänurkassa.

Nykyinen maalipinta käydään läpi ja irrotetaan ongelmakohtista. Vauriot ja ohjaamon oviaukkojen murtumat korjataan sekä suoritetaan koko maalipinnan ylimaalaus. Myös matkustajien ovilehtien korroosiovauriot korjataan ja ovet maalataan.
