**Tutkimusraportti**

**1/2016**

# HELSINGIN JÄÄHALLI, NORDENSKIÖLDINKATU RAKENNUSTEKNINEN TUTKIMUSRAPORTTI KORJAUSTARPEEN MÄÄ- RITTÄMISEKSI

Viite 1510021048

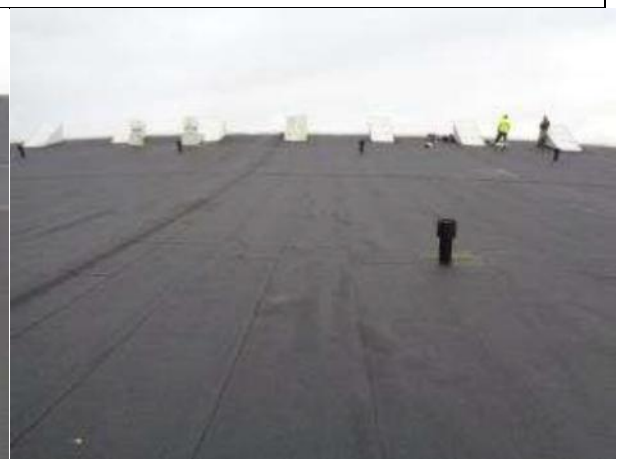
**Kuva 36. Kermeissä kaasukelloja**

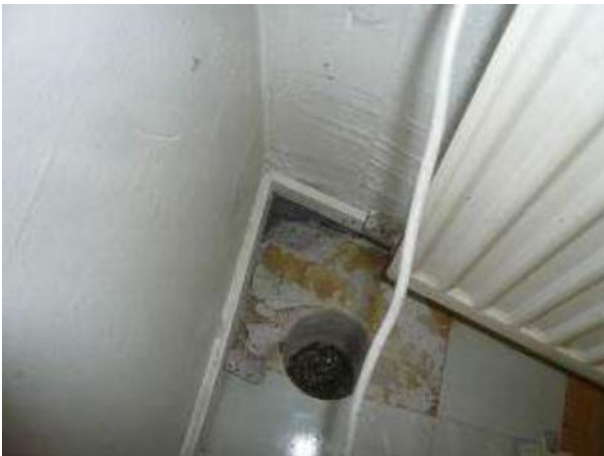
Kuva 7. Rakenneavaus AP3

- Lattialaatan ja ulkoseinän liitoksessa on solumuovinen irroituskaista.
- Alapohjan alapuolinen maaperä on havaintojen mukaan kuivaa.
- Lattianpäällysteestä ei otettu asbestinäytettä. Lattianpäällyste on todennäköisesti asbestivinyylilaatta.

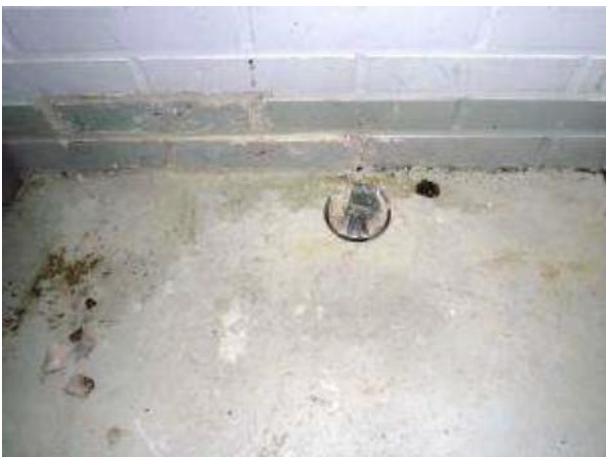
Kuva 9. Rakenneavaus AP4

- Alapohjalaatan alapinta oli havaintojen mukaan kostea noin 70 – 80 mm matkalta alapohjan täyttökerroksesta ylöspäin.

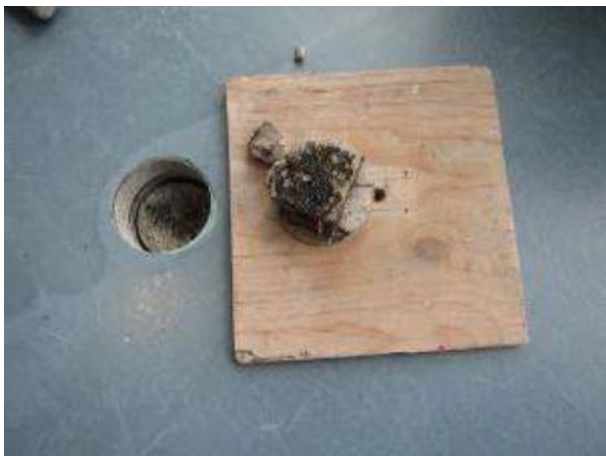
Kuva 11. Rakenneavaus AP5

- Avauksen kohdalla oli kutistumis-/liikuntasauama, johon on lisätty pikimassaa. Pikimassassa oli voimakas naftaleenityyppinen haju.

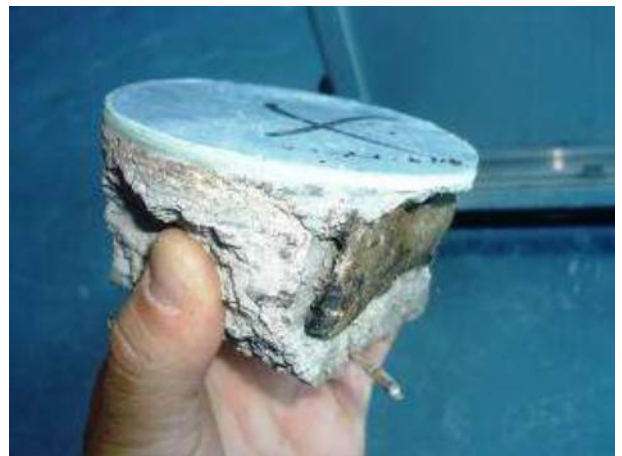
Kuva 12. Kutistumis-/liikuntasaumassa pikimassaa

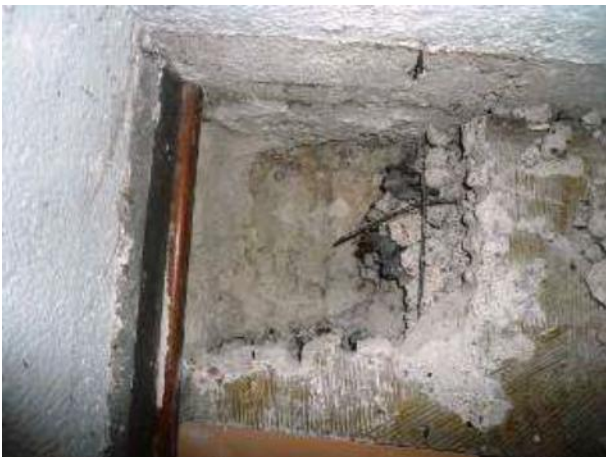
Kuva 13. Rakenneavaus AP10

- Lattialaattojen kiinnityksessä käytetyn liiman alla oli jäänteitä tummasta, todennäköisesti vanhasta liimasta.
- Lattianpäällysteestä ei otettu asbestinäytettä. Lattianpäällyste on mahdollisesti asbestivinyylilaatta.
- Lattianrajat ovat tiivistämättä, joten seinien ja alapohjan liittymästä on ilmayhteys huonetilaan. Huonetilassa aistittiin mikrobiperäistä hajua.

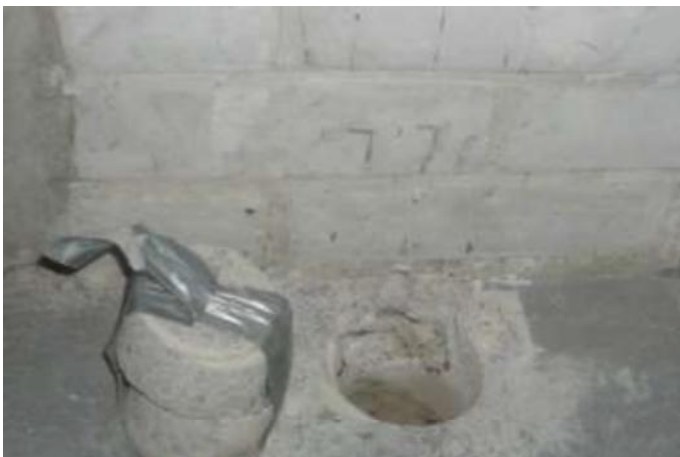
Kuva 18. Rakenneavaus AP8

- Maaperä laatan alla on havaintojen mukaan kuivaa.

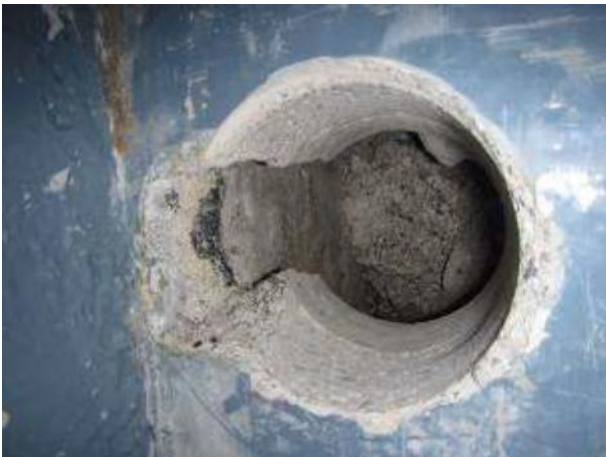
Kuva 20. Rakenneavaus AP9

- Nykyinen väliseinä on entinen ulkoseinä. Tiiliseinä jatkuu pintalaatan alapuolelle noin 40 mm. Tiiliseinän ja betonin välissä on pikisively.

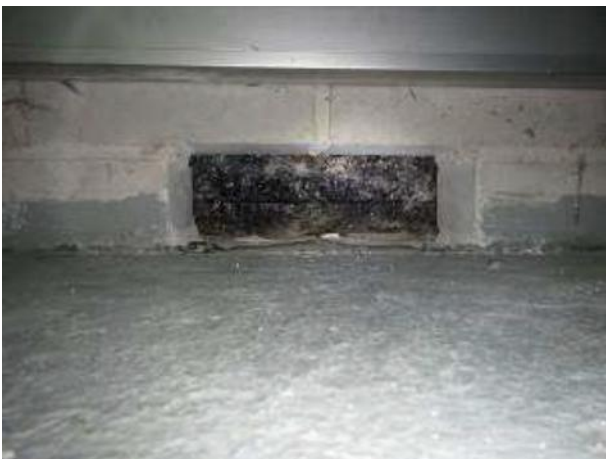
Kuva 22. Rakenneavaus KS1

- Tiiliseinän ja betonin välissä on bitumikermi (sisältää asbestia).
- Avauksesta ei aistinvaraisesti havaittu poikkeavia hajuja tai ilmavirtauksia.

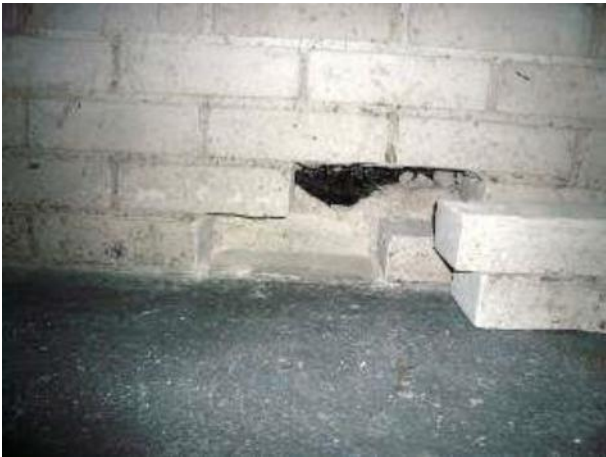
Kuva 24. Rakenneavaus KS2

- Avauksesta ei aistinvaraisesti havaittu poikkeavia hajuja tai ilmavirtauksia.

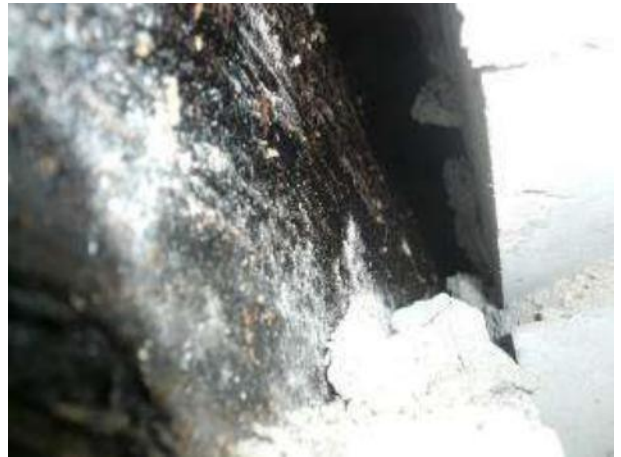
Kuva 25. Ilmavälin alaosa on laastipurseiden tukkima

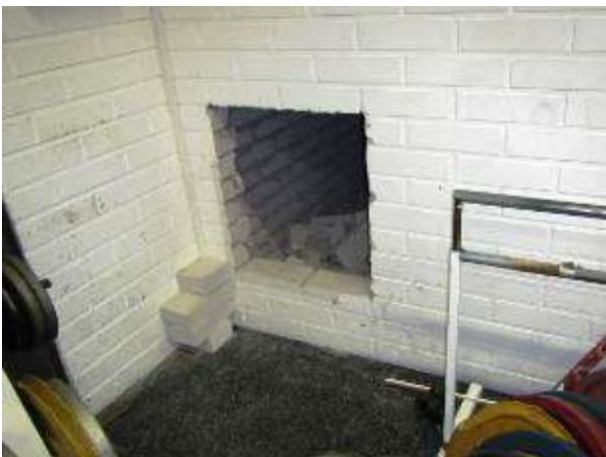
Kuva 26. Rakenneavaus KS3

- Suurin osa ontelotilasta oli ruiskubetonoitua kalliota.
- Tilassa havaittiin runsaasti rakennusjätettä.
- Tilan yläosassa oli luukku, jonka tarkoitus tai tarkempi sijainti suhteessa muihin tiloihin ei selvinnyt.
- Tilassa oli lievä poikkeava haju. Tilassa ei aistinvaraisesti havaittu ilmavirtauksia.

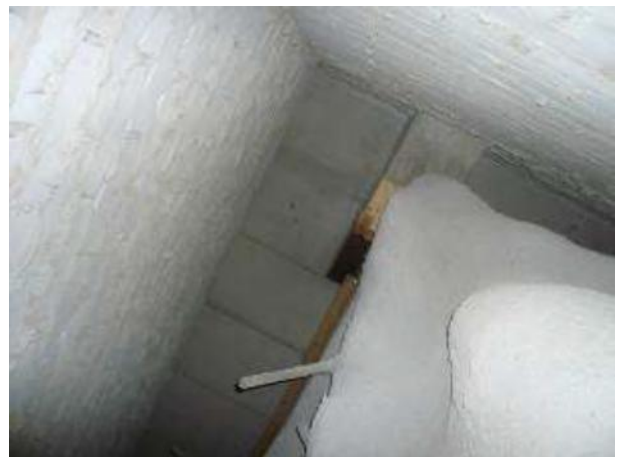
Kuva 27. Ontelotilan kattorakennetta

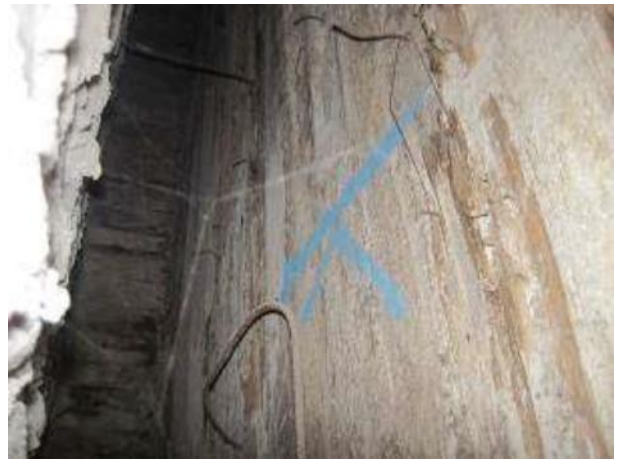
Kuva 31. Vanhaa muottilautaa

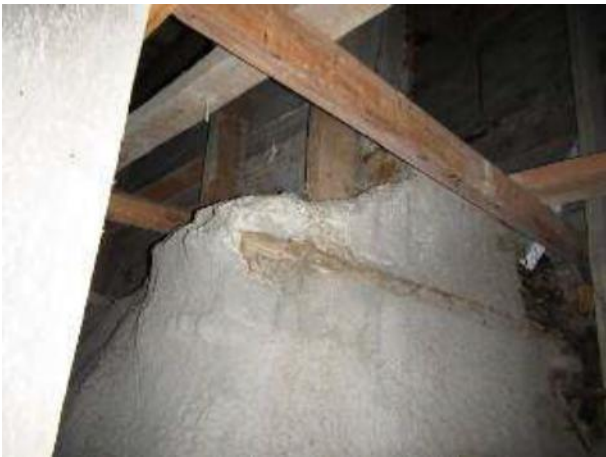
Kuva 33. Ontelotila on avonainen sulkulaattaan saakka

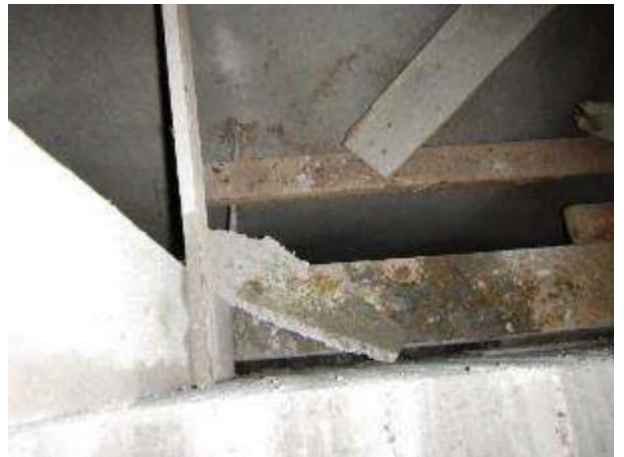
Kuva 35. Ontelotila jatkuu harjoitushallin alemmalle tasolle

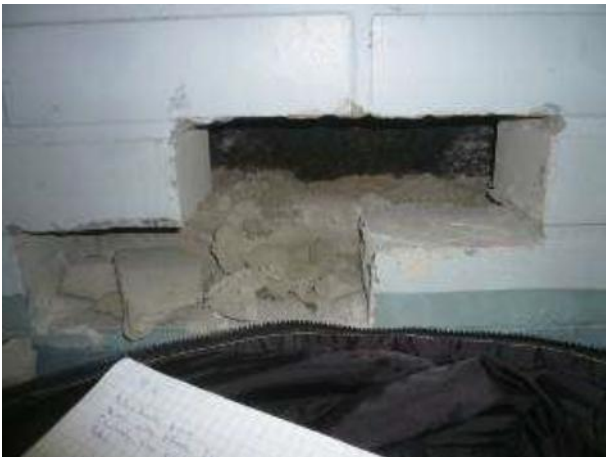
Kuva 36. Rakenneavaus KS6

- Rakenneavauksessa ei aistinvaraisesti havaittu ilmavirtauksia tai poikkeavaa hajua.
- Pikisivelyssä on vaurioita.

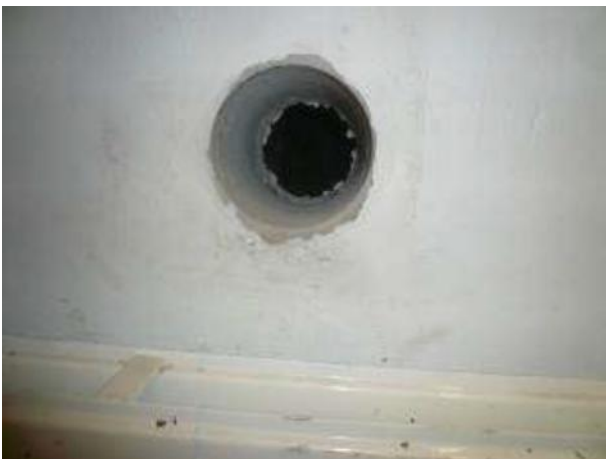
Kuva 38. Rakenneavaus KS7

- Rakenneavauksessa havaittiin aistinvaraisesti ilmavirtaus sisäilmaan.
- Sulkulaattatilan vastaisen seinän EPS -eriste on irronnut laajoilta alueilta

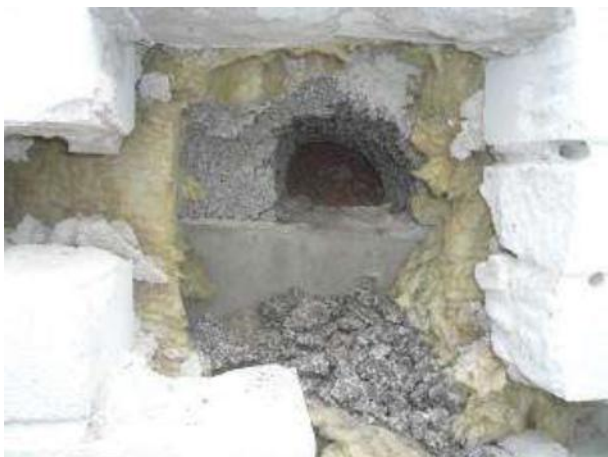
- Molemmissa avauksissa havaittiin aistinvaraisesti mikrobiperäinen haju.
- Ilmaväli on täyttynyt laastipurseella.
- Mineraalivilla on paikoin tummunut.

Kuva 40. Rakenneavaus US1, avauskohdassa pystyrungon ja kantavan yläpohjarakenteen liittymä

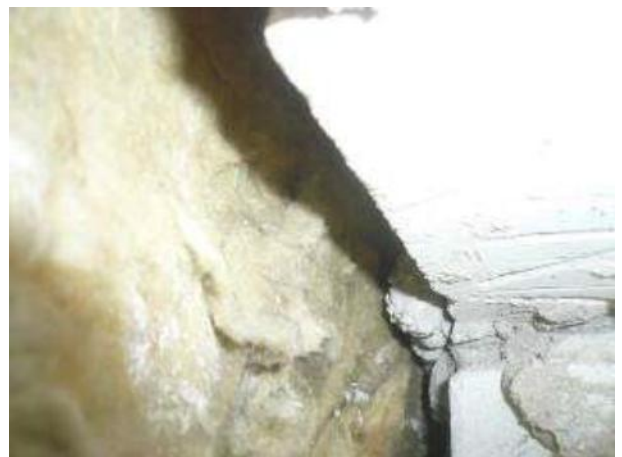
Kuva 41. Ilmavälissä on laastipurseita, jotka tukkivat ilmavälin

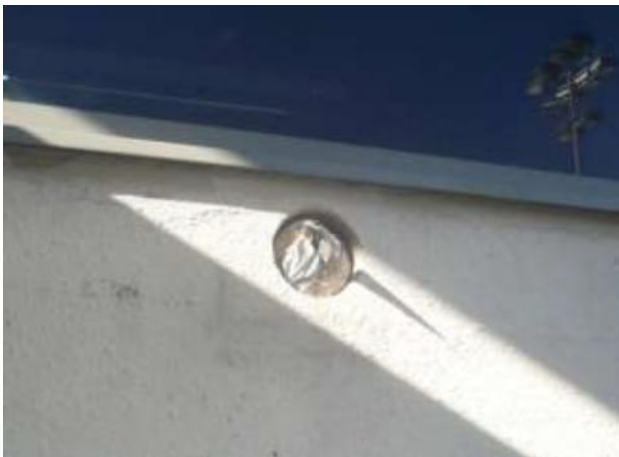
Kuva 43. Rakenneavaus US3

- Ulkoseinärakenteessa ei havaittu ilmaväliä eikä höyrönsulkua.

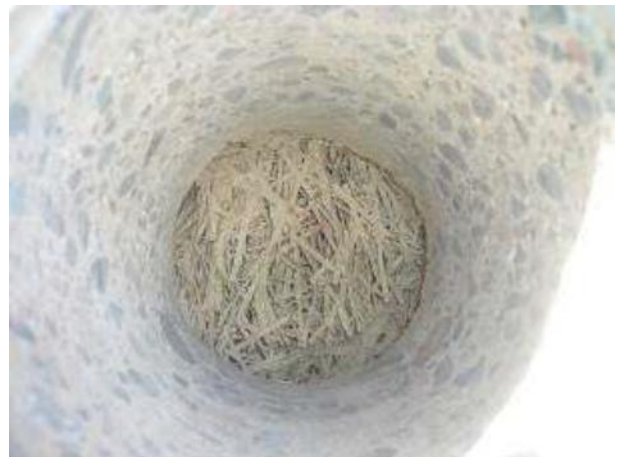
Kuva 44. Lastuvillalevy eristetilassa

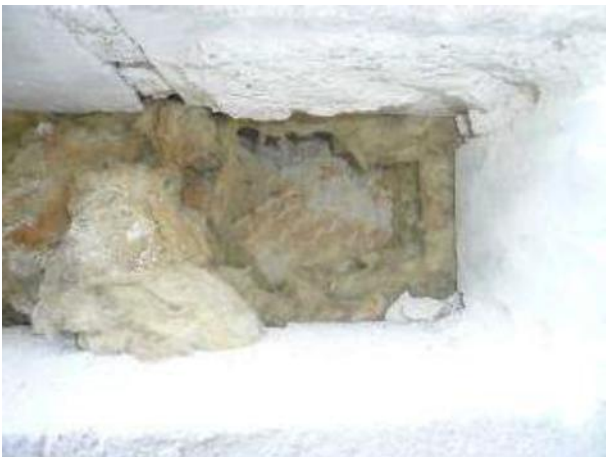
Kuva 45. Rakenneavaus US4

- Mineraalivilla on paikoin tummunut.
- Tiilipinnan slammaus on avauskohdan ympärillä huonokuntoinen ja osittain irronnut.
- Eristetilassa havaittiin vaakasuuntainen puurimoitus, joka tukkii ilmaraon. Rimoituksessa on aistinvaraisesti havaittavia lahovaurioita.

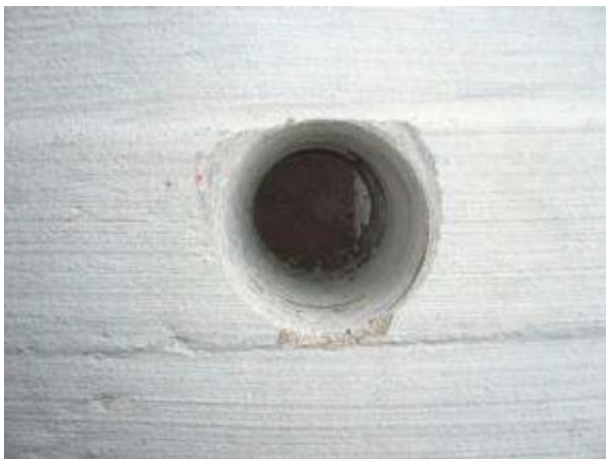
Kuva 48. Rakenneavaus US6

- Rakenneavaus on pilarin ja seinän liittymäkohtassa. Eristetilassa on sekä mineraalivillaa että huokoista puukuitulevyä. Betoniseinän paksuus vaihtelee.
- Eristetilassa ei havaittu ilmavirtausta.

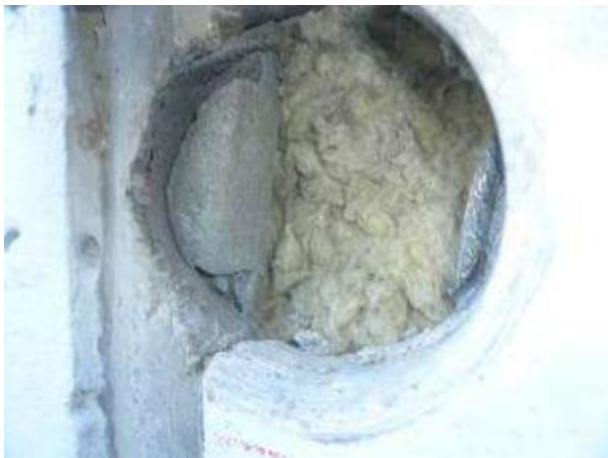
Kuva 53. Rakenneavaus US8

- Avaus tehtiin ikkuna-aukon alapuolelle. Havaintojen mukaan ulkoseinän eristetilasta on ilmayhteys ikkunarakenteiden liittymien kautta sisäilmaan. Epäpuhtauksia voi kulkeutua eristilasta sisäilmaan.
- Mineraalivillasta oli paikoin tummunut.

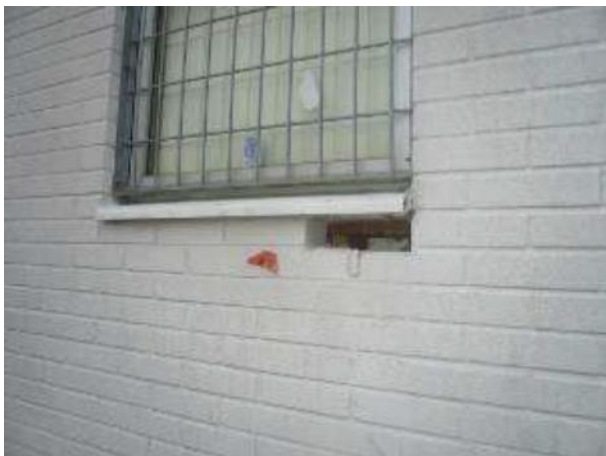
Kuva 55. Rakenneavaus US9

- Avauskohdassa havaittiin ikkunan apukarmi. Avauskohdasta ei ollut mahdollista tarkastaa, onko muurausten välissä yleensäkin puurunkoa.
- Rakenneavauksessa ei havaittu toimivaa ilmarakoa. Julkisivumuurausten ja mineraalivillan välissä on laastipursetta.

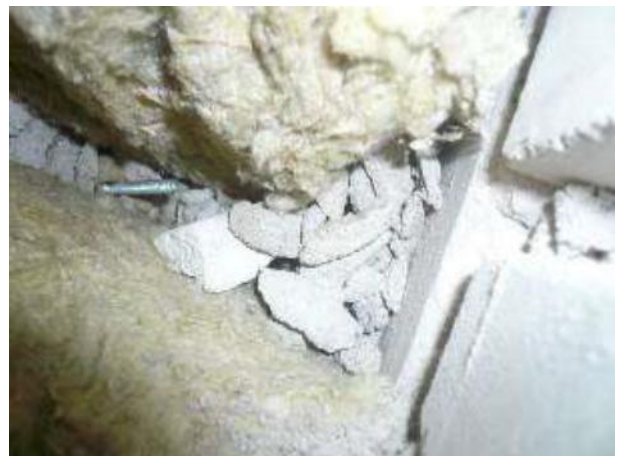
Kuva 56. Laastipursetta eristetilassa

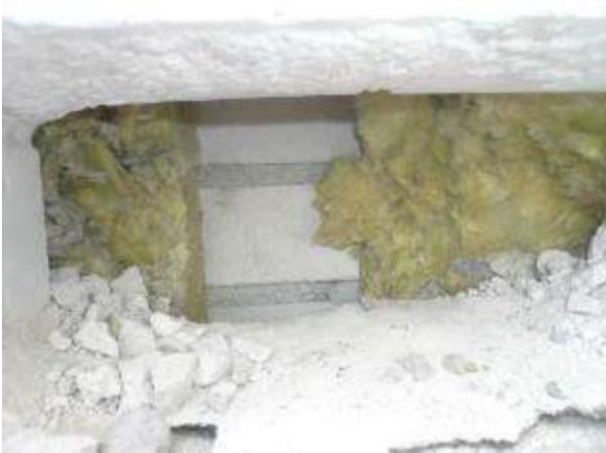
Kuva 61. Rakenneavaus US11

- Ensimmäisen tiilikierroksen alla on kapillaarikatkona bitumihuopa.
- Mineraalivilla on paikoin tummunut.
- Vaurioituneesta mineraalivillasta voi olla ilmayhteys sisäilmaan rakenneliittymien ja muiden epäjatkuvuuskohtien kautta.

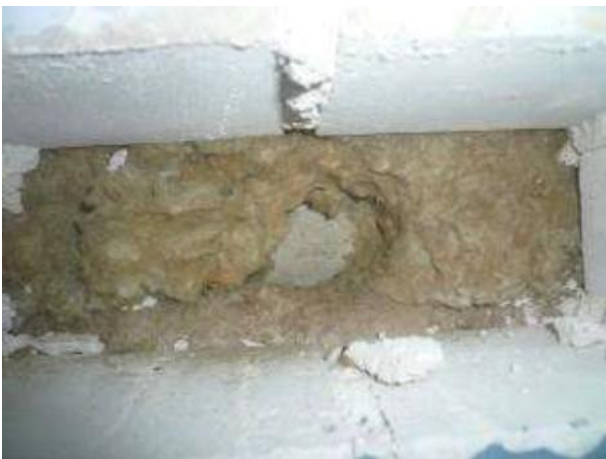
Kuva 63. Rakenneavaus US12

- Rakenneavauksesta otettiin materiaalinäyte mineraalivillasta (mikrobi 21) mikrobianalyysiä varten. Analyysin perusteella näytteessä on viite mikrobivauriosta. Tarkemmat analyysivastaukset on esitetty liitteessä 4.

- Huonetilassa aistittiin mikrobiperäinen haju.
- Eristetilassa havaittiin vaakasuuntainen, mineraalivillaeristeinen kupariputki.

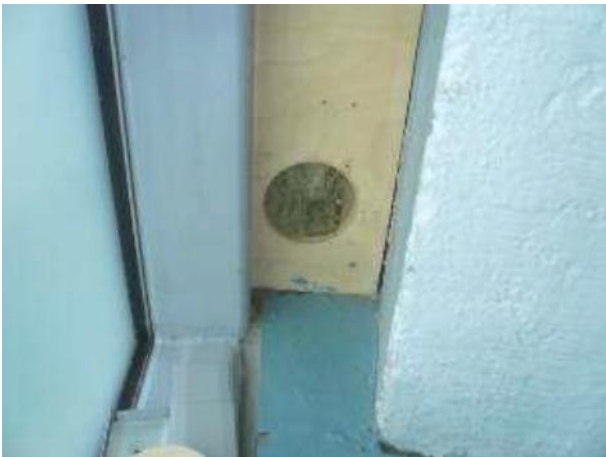
Kuva 65. Rakenneavaus US13

- Mineraalivilla on rakenneavauskohdassa tummunut.
- Varastotilassa on mikrobiperäinen haju.
- Eristetilassa havaittiin pystysuuntainen, mineraalivillaeristeinen kupariputki.
- Eristetilan liittymät eivät ole tiiviit ja eristetilasta on yhteys sisäilmaan.
- Rakenneavauksessa ei havaittu höyrnsulkua.

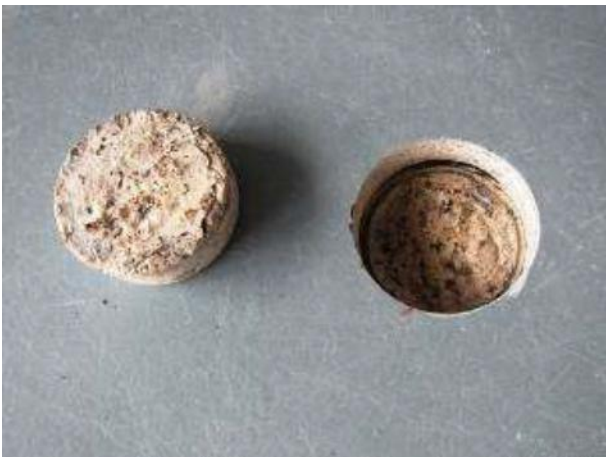
Kuva 69. Rakenneavaus VP2

- Bitumisiveilyn ja pintalaatan välissä on mahdollisesti valupaperi.

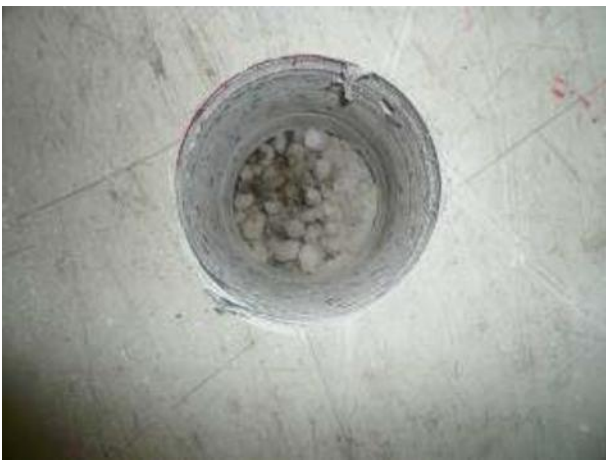
Kuva 71. Rakenneavaus VP3

- Rakenneavauksesta otettiin materiaalinäytteet kevytsoratäytöstä (mikrobi 6) sekä valupaperista (mikrobi 5) mikrobianalyysiin. Analyysin perusteella näytteissä ei ollut viitetteitä vaurioista. Tarkemmat analyysivastaukset on esitetty liitteessä 4.

- Rakenneavauskohdassa kevytsorakerros ja ylemmän betonilaatan alapinta olivat aistinvaraisten havaintojen mukaan erittäin märkiä.

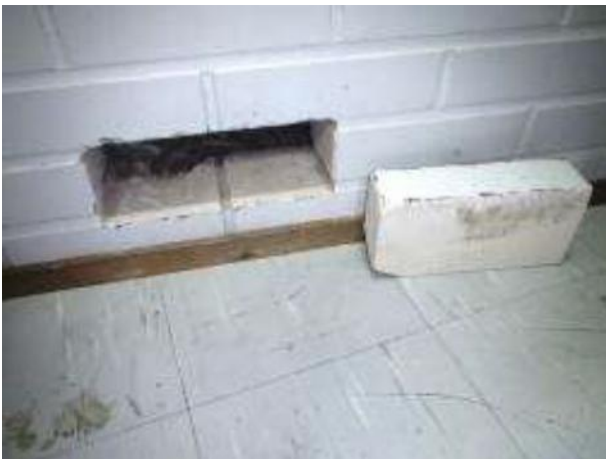
Kuva 77. Rakenneavaus VS3

- Ilmavälin alaosa on osittain tukkiutunut laastipurseista.
- Varastotilan lattiamateriaalista ei otettu asbestinäytettä. Vinyylilaatta voi sisältää asbestia.

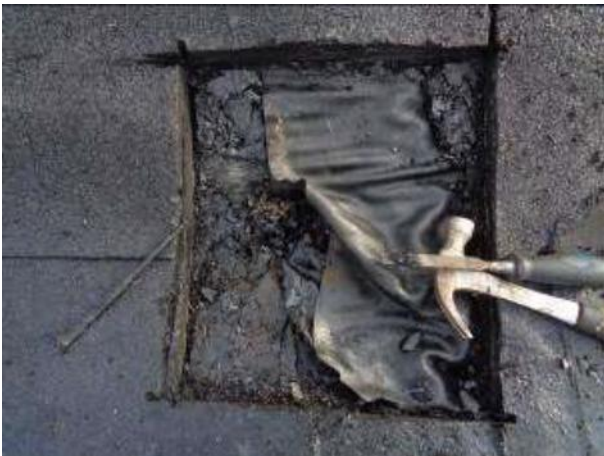
Kuva 82. Rakenneavaus YP2

- Avauskohdassa on runsaasti kermejä.
- Avauskohdassa on todennäköisesti liikuntasäily.

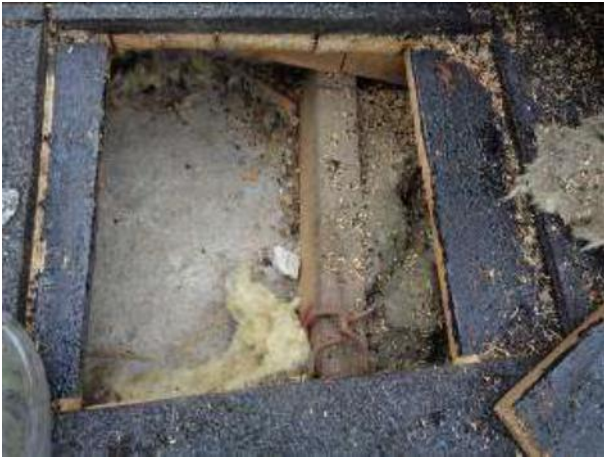
Kuva 87. Rakenneavaus YP4.

- Avauskohdassa on runsaasti kermejä.

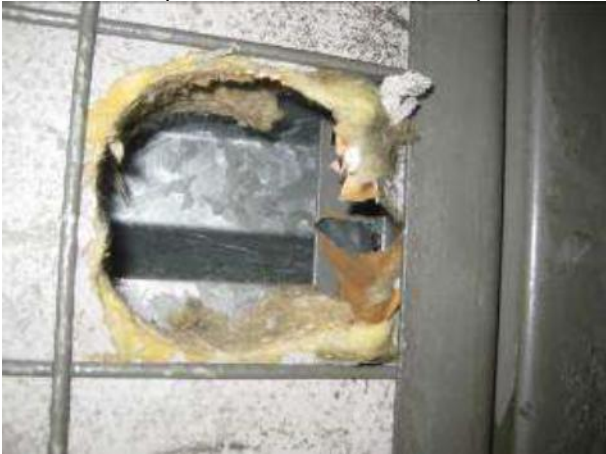
Kuva 88. Rakenneavaus YP5

- Alumiinipaperin alapuolisessa mineraalivillassa on tummuneita kohtia.
- Tutkimushetkellä rakenneavauskohdassa havaittiin ilmavirta sisätilasta yläpohjarakenteeseen päin.
- Yläpohjan rakenteet on kannateltu suunnitelmien mukaisilla noin 100 mm korkeilla C-teräsprofiilirakenteisilla kaseteilla, joiden leveys on 900 mm. Profiilien väliset saumat on tiivistetty solumuovilla, joka on haurastunut ja monin paikoin irronnut.
- Teräsprofiilien liitostapaa toisiinsa ei avauksesta pystytty todentamaan.
- Teräsprofiilikasetit on kiinnitetty kantaviin teräspunksiin pulttiliitoksien.

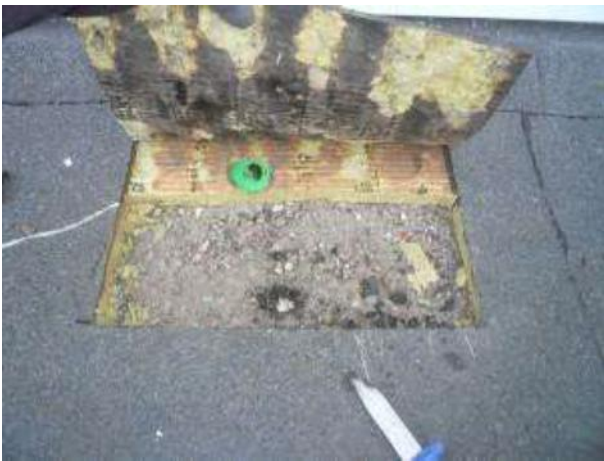
Kuva 90. Rakenneavaus YP6

- Rakenneavaus lopetettiin betonilaattaan. Betonilaatta on todennäköisesti alkuperäisen yläpohjan pintabetonilaatta. Rakennesuunnitelmien mukaan pintabetonilaatan alapuolella on lämmöneriste ja kantava betonilaatta.
- Yläpohja on todennäköisesti korjattu siten, että vedeneristeenä toimineen pikimassan suojakerroksena ollut singeli on poistettu. Osa singelikerroksesta on saatettu jättää laakerivillan alustaksi riittävien kallistusten aikaansaamiseksi.

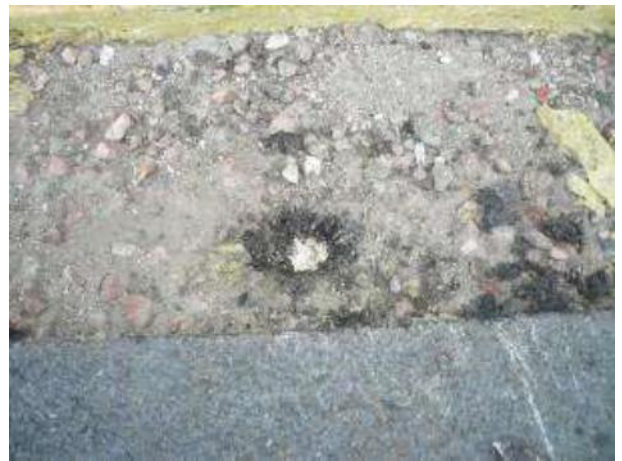
Kuva 91. Soraa pikimassan päällä

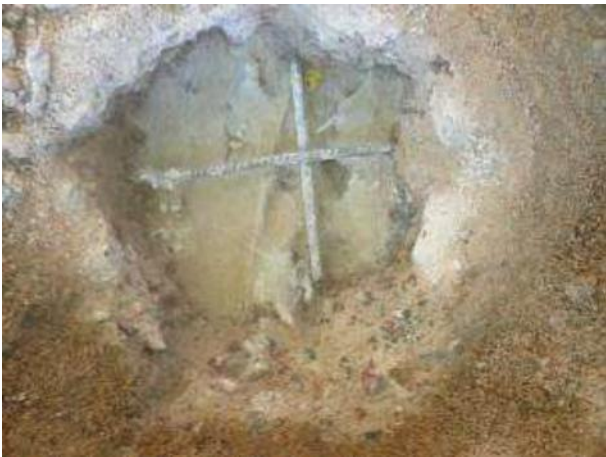
Kuva 92. Rakenneavaus YP7

- Kosteutta havaittiin lämmöneristelevyjen välissä sekä muovin yläpinnassa.
- Vedeneristeessä havaittiin vähäisiä vaurioita.

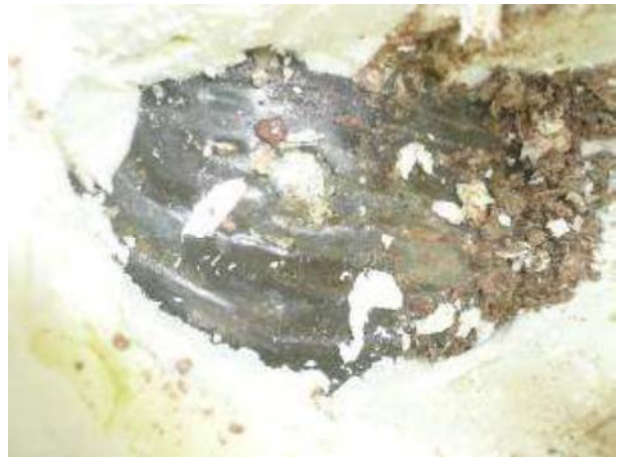
Kuva 93. Avauksessa näkyy vedeneriste muovikalvon alta

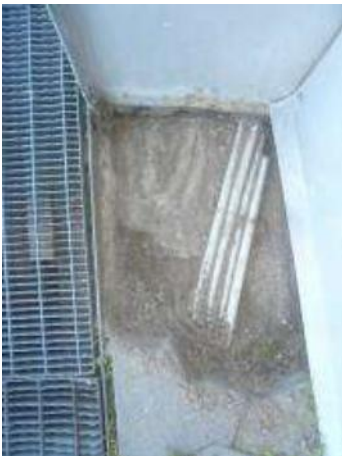
Kuva 94. Rakenneavaus YP8

- Rakenneavausta ei ulotettu kantavan betonilaatan pintaan, jossa käännetyn katon vedeneriste suunnitelmien mukaan sijaitsee.
- Hiekkatäytteiseen yläpohjakaistan vedenpoisto on järjestetty alapuoliseen sulkulaattatilaan johdetuilla viemäriputkilla.

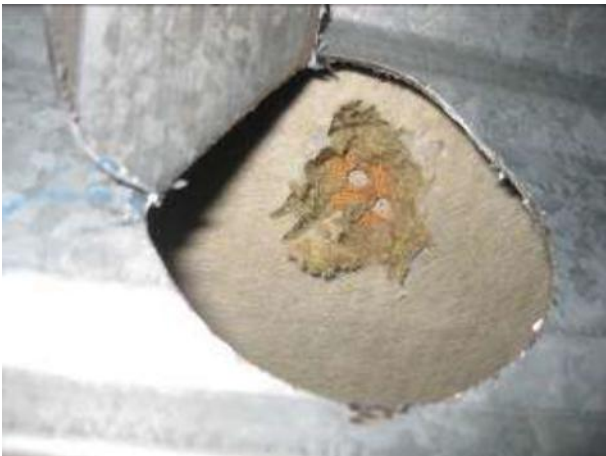
Kuva 95. Rakenneavaus YP 9

- Mineraalivillasta, kovalevyn alapuolelta otettiin materiaalinäyte (mikrobi 24) mikrobianalyyysiin. Analyysin perusteella materiaalissa ei ole viitteitä vauriosta. Tarkemmat analyysivastaukset on esitetty liitteessä 4.

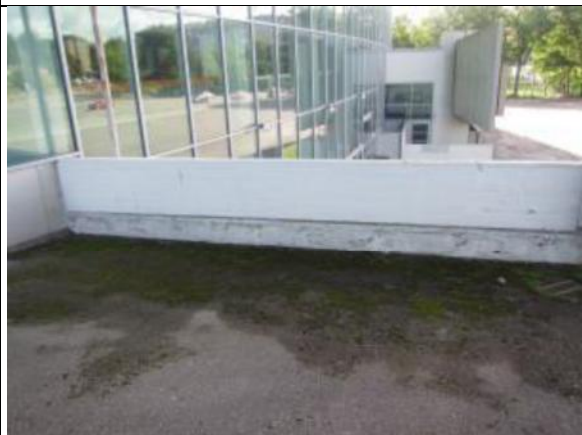
**Kuva 12. Vedenpoisto puutteellinen toimistolaajennus A:n katolla. Vesi lammikoituu ja asfaltti sammaloituu.**

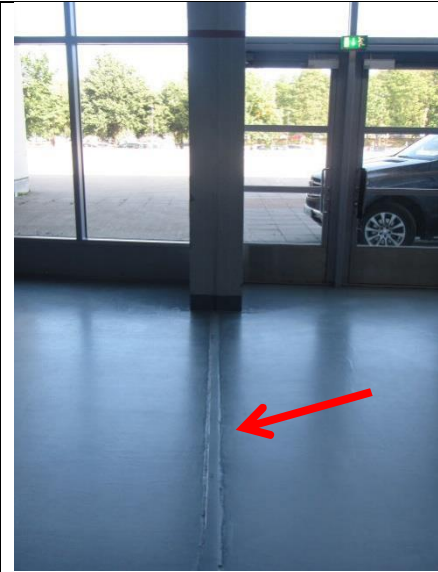
**Kuva 24. Vanhan jäähallin liikuntasauama.**

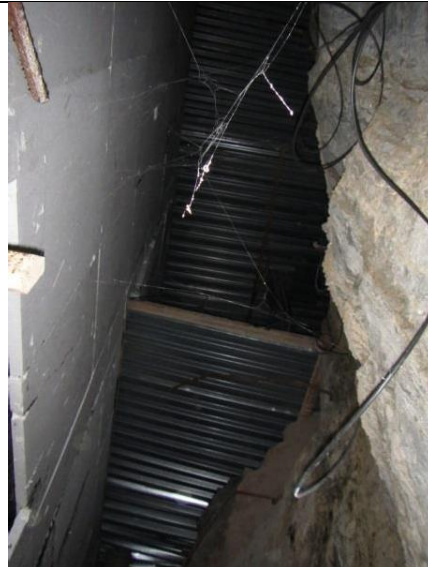
Kuva 29. Harjoitushallin sulkulaattatila.
